# Ombruk av plasstøpt betong på Stabbursmoen skole

Prosjektering for ombruk

# Sammendrag

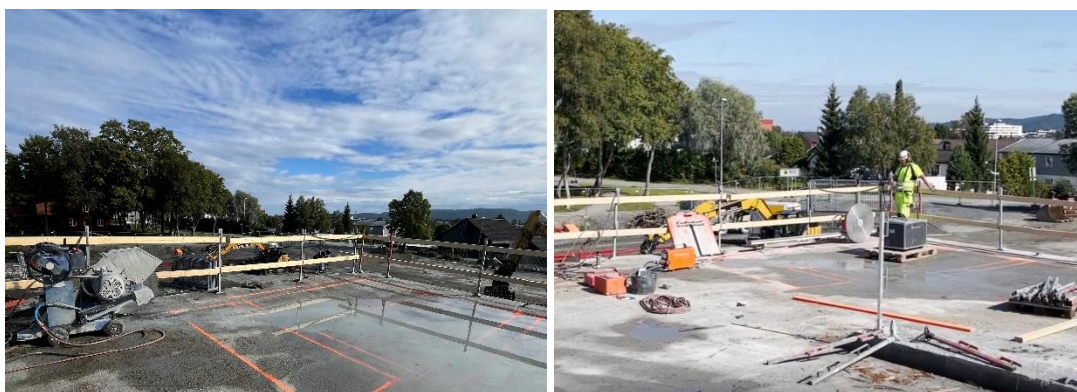
*Figur 5 - Den opprinnelige gulvsagen til venstre, bruk av veggsag til høyre.*

Det var planlagt å bruke gulvsag for å skjære ut delene fra dekket, men på grunn av utfordringer med sagen ble det skiftet til å bruke en veggsag som kan fjernstyres og gikk på skinner. Mest trolig kom utfordringene av at de traff rett på armering i det de skulle sage ut det første elementet, dette kunne vært unngått dersom armeringen hadde blitt kartlagt i forkant.

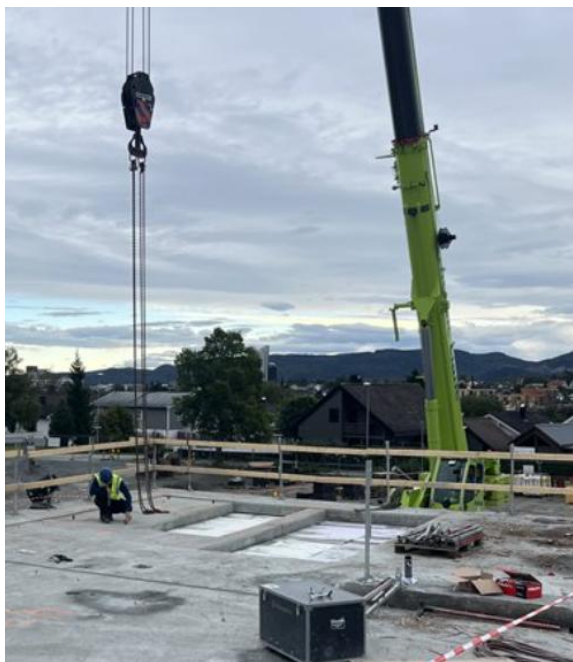
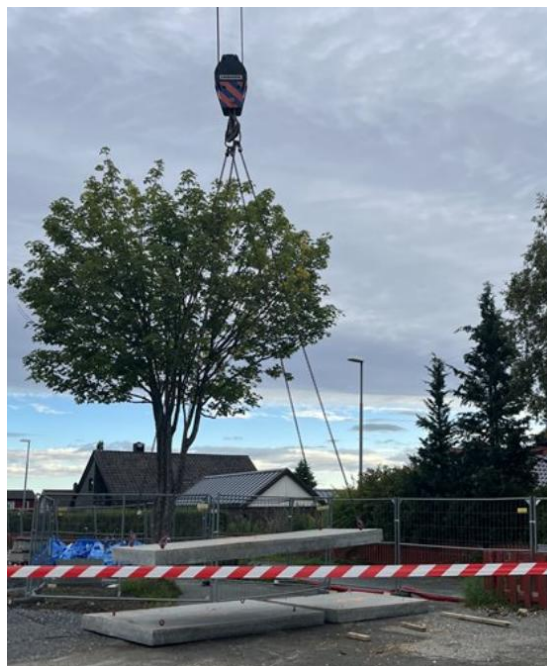
Figur 6 - Til venstre: Utskjæring av dekkelementer fra første plan. Til høyre: Mobilkran som løfter på plass utskåret dekke til egnet lagringssted på tomten.

Bolter og ankre ble montert på hver del før de ble skjært ut og heist ut med en mobilkran, se Figur 6.

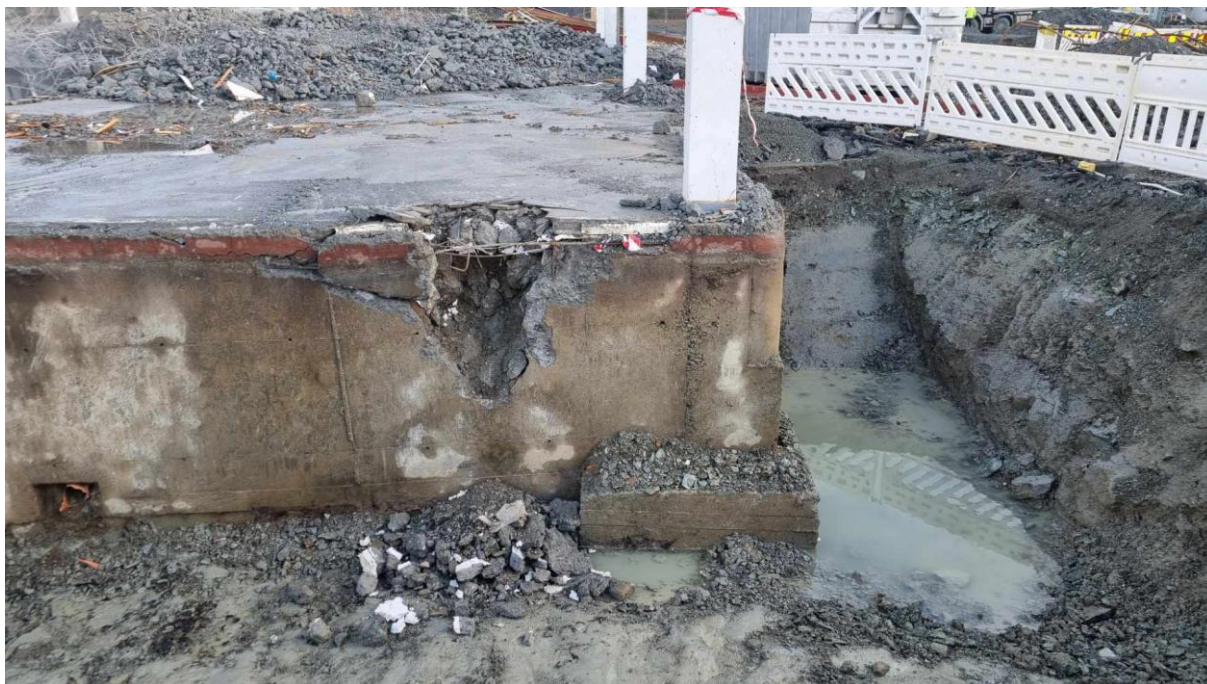
Figur 7 - Søyle med integrert grunnmur.

Planen var å hente ut søylene etter at riveentreprenøren hadde revet resten av området. Da riveentreprenøren begynte, møtte de imidlertid uventede utfordringer fordi de tilgjengelige tegningene var unøyaktige. Tegningene viste at søylene hadde hvert sitt fundament, men søylene var i virkeligheten koblet sammen til en betongvegg under bakken. Dette gjorde at den opprinnelige planen om å grave dem ut og løfte dem med en gravemaskin ikke var gjennomførbar.

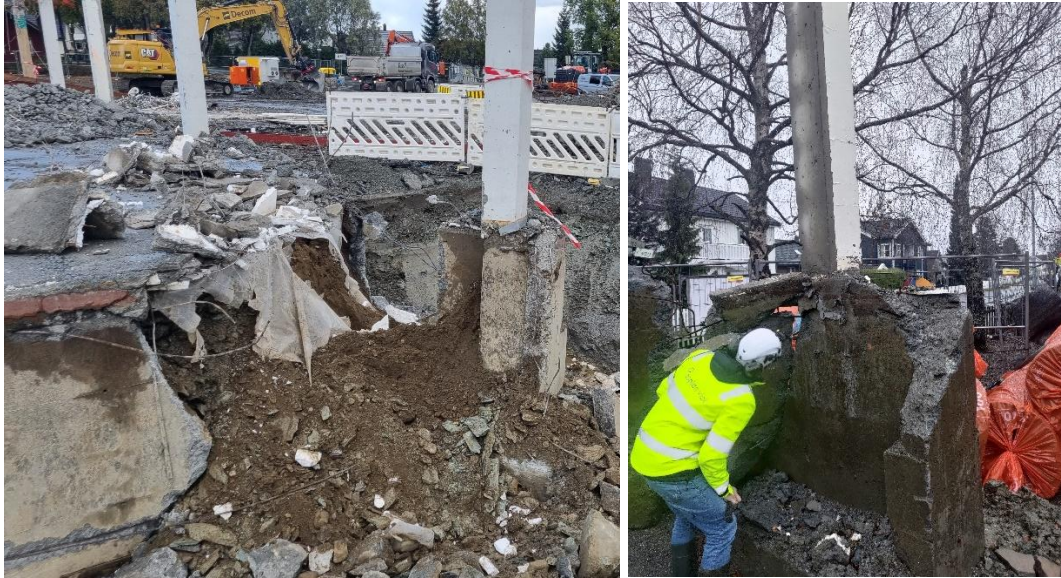
*Figur 8 - Søyلة etter adskillelse fra fundamentveggen, og inspeksjon etter løfting og flytting til lagring på byggeplassen.*

Det var nødvendig å sage dem ut, men på grunn av den stramme tidsplanen var det ikke nok tid. Etter et møte med hovedentreprenøren og byggherren ble det bestemt at riveentreprenøren skulle forsøke å hente ut minst tre søyler i stedet for seks. Som et resultat måtte designet av sykkelstaket revideres nok en gang. For å fremskynde demonteringsprosessen brukte riveentreprenøren en gravemaskin med klo for å "tygge" betongen ut. Selv om denne metoden ble ansett som akseptabel gitt omstendighetene, økte det risikoen for å skade søylene. Riveentreprenøren fikk demontert tre søyler med fundament og en uten.

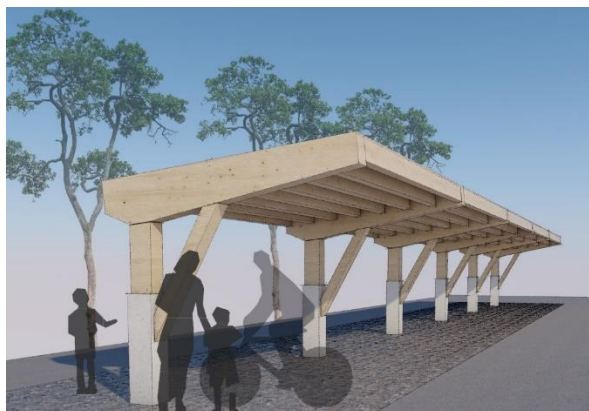
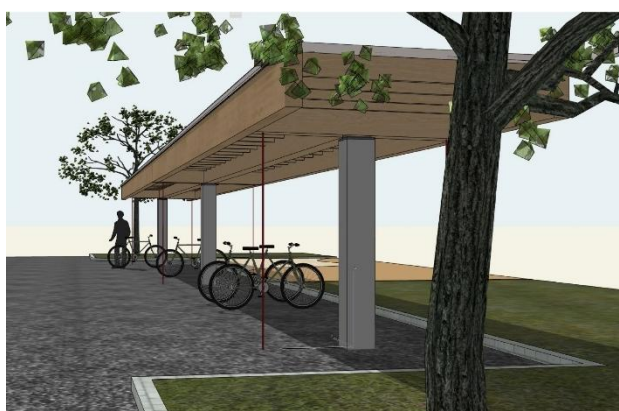
Figur 9 - Skisser av sykkelskuret fra Eggen arkitekter.

Etter nedskalering av omfanget av demonteringen og hvilke elementer som var mulig å hente ut, ble det kun mulig å hente ut fem søyler, og videre ble det kjent at det kun var mulig å hente ut tre søyler. Dette gjorde at det på nytt ble nødvendig å se på hvordan designet skulle utformes. Det var ingen utfordring å hente ut søylene i full høyde, som først fryktet, og det vil derfor ikke være behov for forlengelse av søylene med et annet materiale. Det har gjennom prosessen blitt sett på flere oppdaterte design, som vist under. Mens det endelige designet er utarbeidet av arkitekten i samarbeid med byggingeniørene.

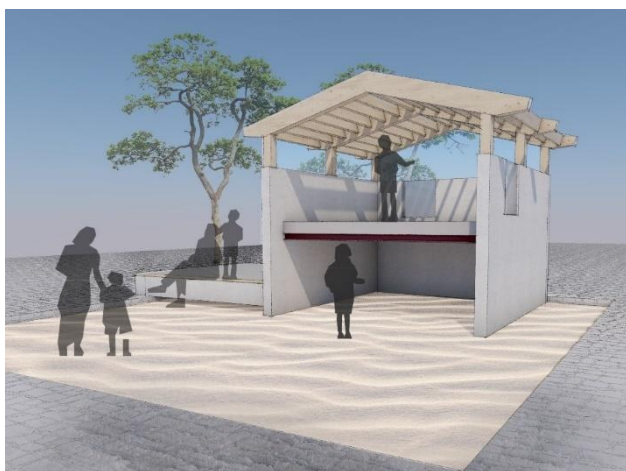
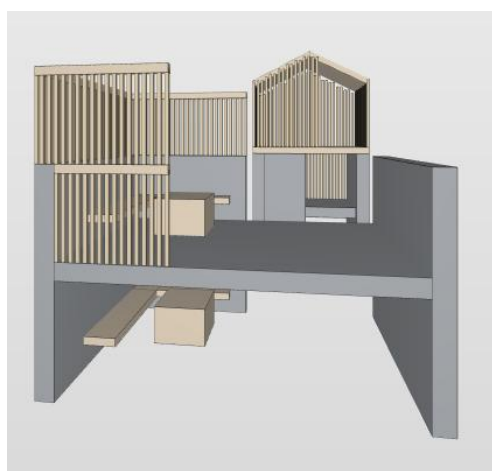
Figur 10 - Illustrasjoner av lekehuset fra Agraff arkitektur<sup>3</sup>.

Lekehuset skal oppføres ved å ombruke de utskårne dekkeelementene, som både gulv og vegger i den nye konstruksjonen. For å gjøre bygget til et fullverdig lekeapparat tilpasset en barneskole, kompletteres det med lette trekonstruksjoner samt lekeutstyr som sklie, brannmannstang og lignende. I betongelementene som benyttes som vegger, vil det bli tatt utsparinger for å skape åpninger og gi innsyn til lekeområdene. Figur 10 viser de ulike stadiene til designet av lekehuset.

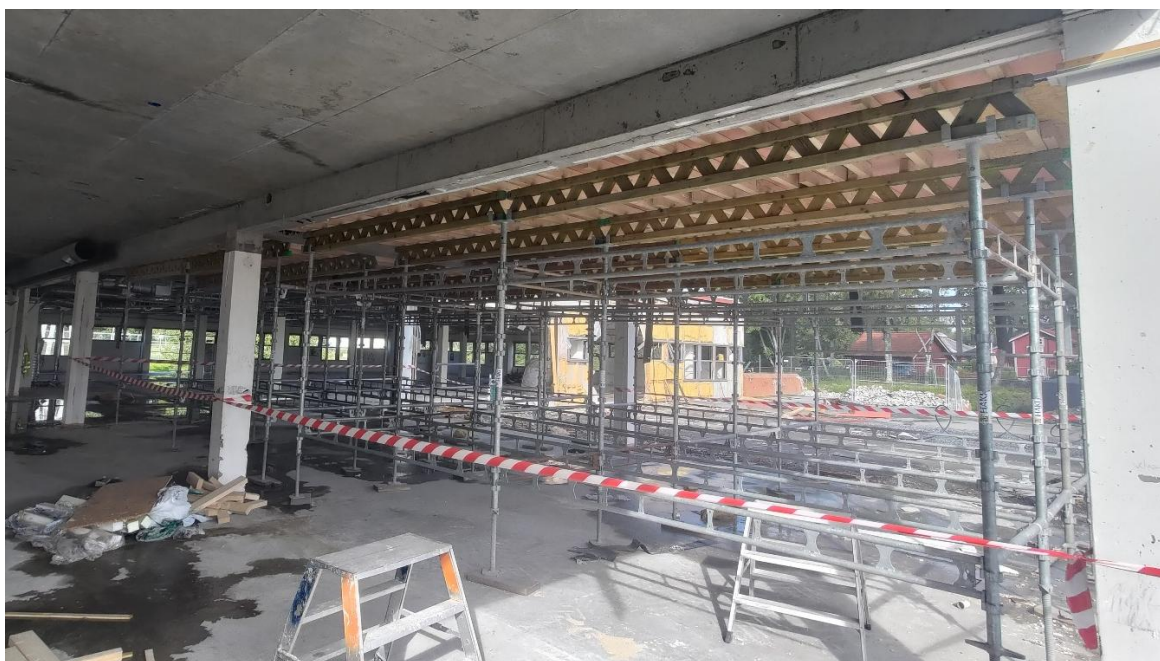
Figur 12 - Stillaset under betongen som ble skåret ut.

Ettersom hovedentreprenøren ikke kunne verifisere hvorvidt materialene brukt til avstivning over stillas (kryssfiner, XPS og trebjelker) ble ombrukt på bygningen, ble alternative scenarier analysert:

- **R\_S2:** Antar at det kun ble brukt stål stillas til avstivning, og at disse kan ombrukes ubegrenset.
- **R\_S3:** Tildeler kun miljøpåvirkning til materialer som gikk til avhending, og antar at øvrige ombrukbare materialer kan ombrukes ubegrenset.
- **A2 - Transport til lagring/klargjøring**
