RIKSANTIKVARENS MILJØOVERVÅKINGSPROGRAM.6. OMDREV 2025-2031

# Status for verneverdige kulturminner i utvalgte kommuner

## Midt-Telemark kommune (tidligere Bø), Telemark 2025

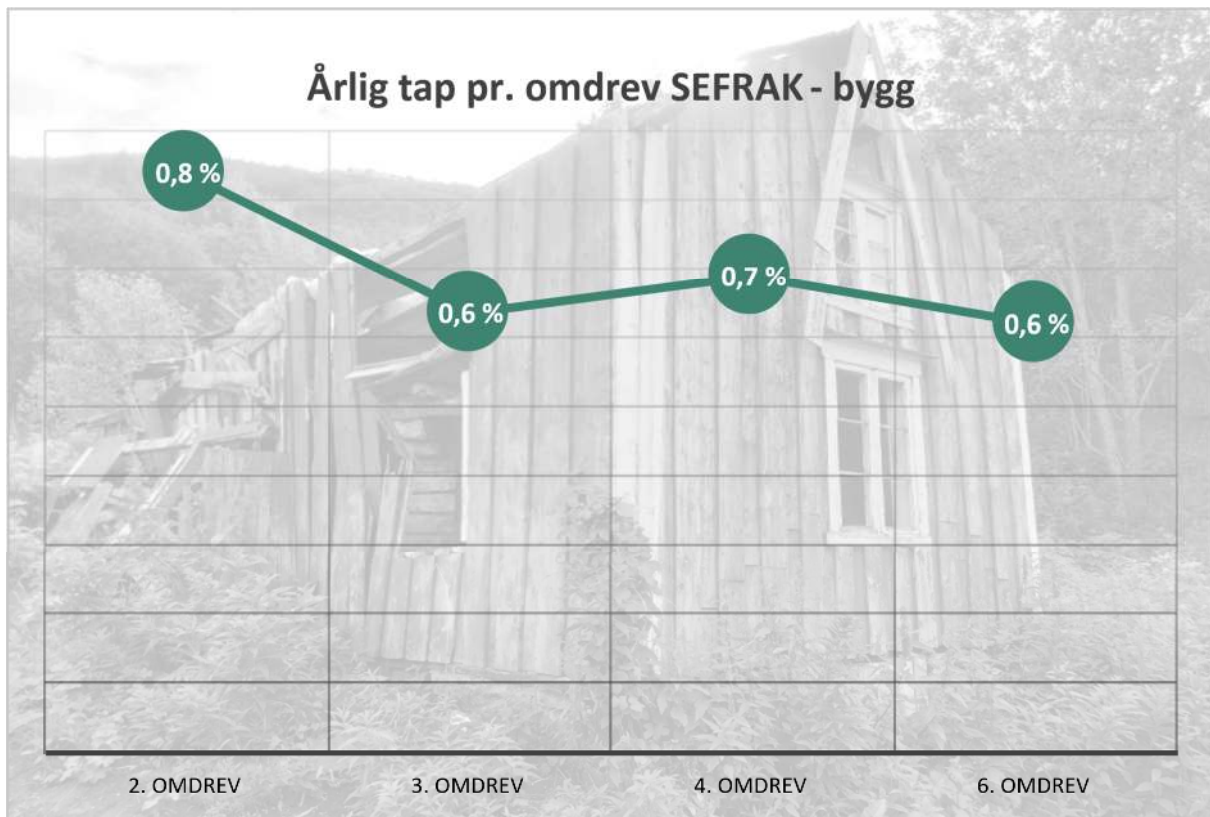
Figur 1-1: Årlig tap pr. omdrev for 2. – 6. omdrev. 1. omdrev er utelatt da tapsandelen for dette var stor grunnet lang tid siden første registrering. Bø kommune ble ikke registrert i 5. omdrev.

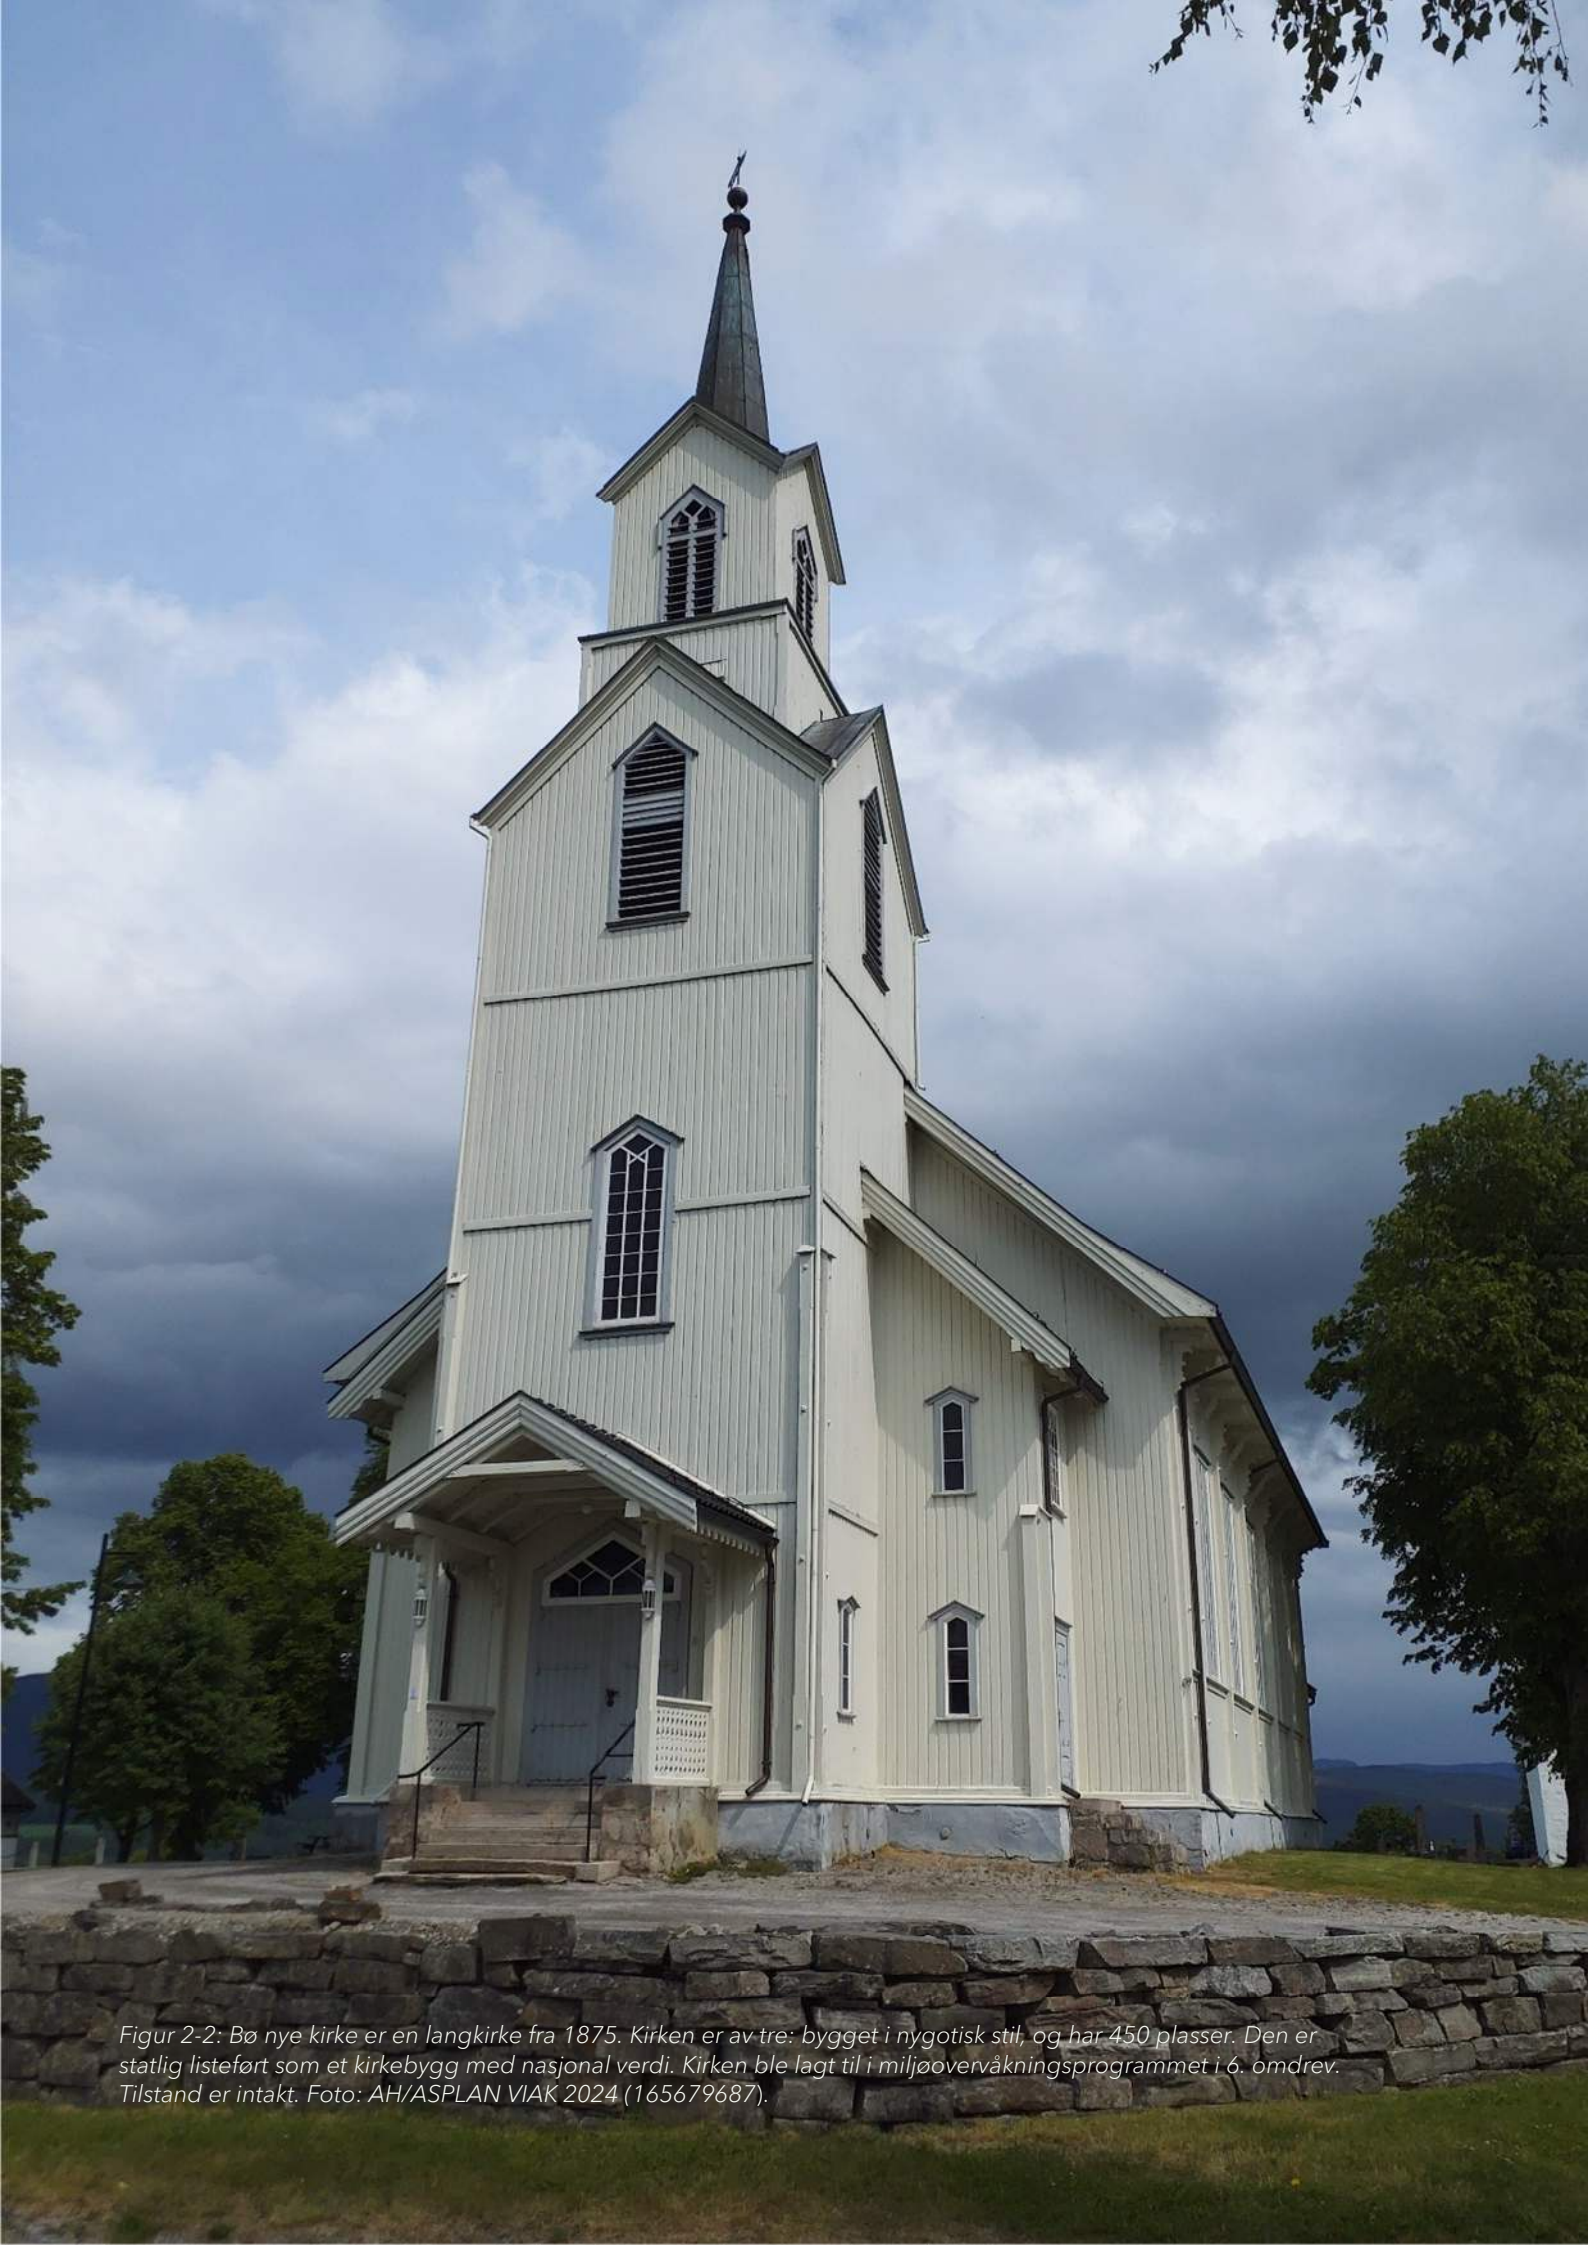
Figur 2-2: Bø nye kirke er en langkirke fra 1875. Kirken er av tre; bygget i nygotisk stil, og har 450 plasser. Den er statlig listeført som et kirkebygg med nasjonal verdi. Kirken ble lagt til i miljøovervåkningsprogrammet i 6. ømdrev. Tilstand er intakt. Foto: AH/ASPLAN VIAK 2024 (165679687).

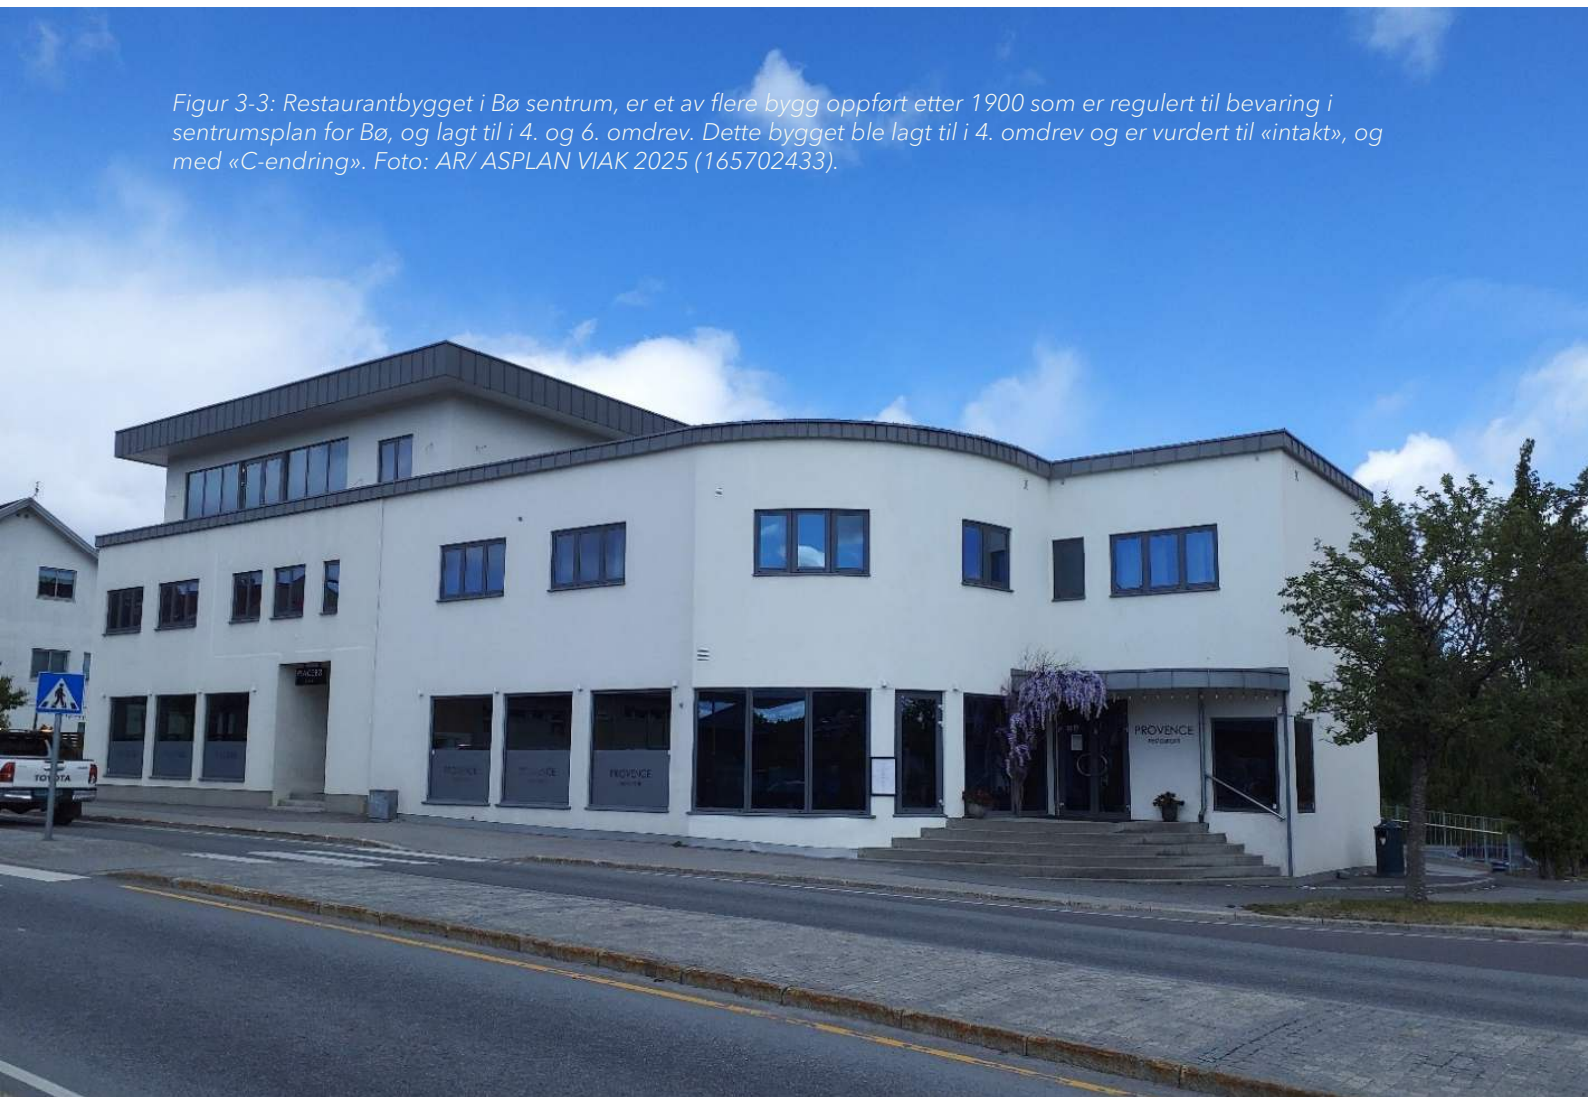
*Figur 3-3: Restaurantbygget i Bø sentrum, er et av flere bygg oppført etter 1900 som er regulert til bevaring i sentrumsplan for Bø, og lagt til i 4. og 6. omdrev. Dette bygget ble lagt til i 4. omdrev og er vurdert til «intakt», og med «C-endring». Foto: AR/ ASPLAN VIAK 2025 (165702433).*

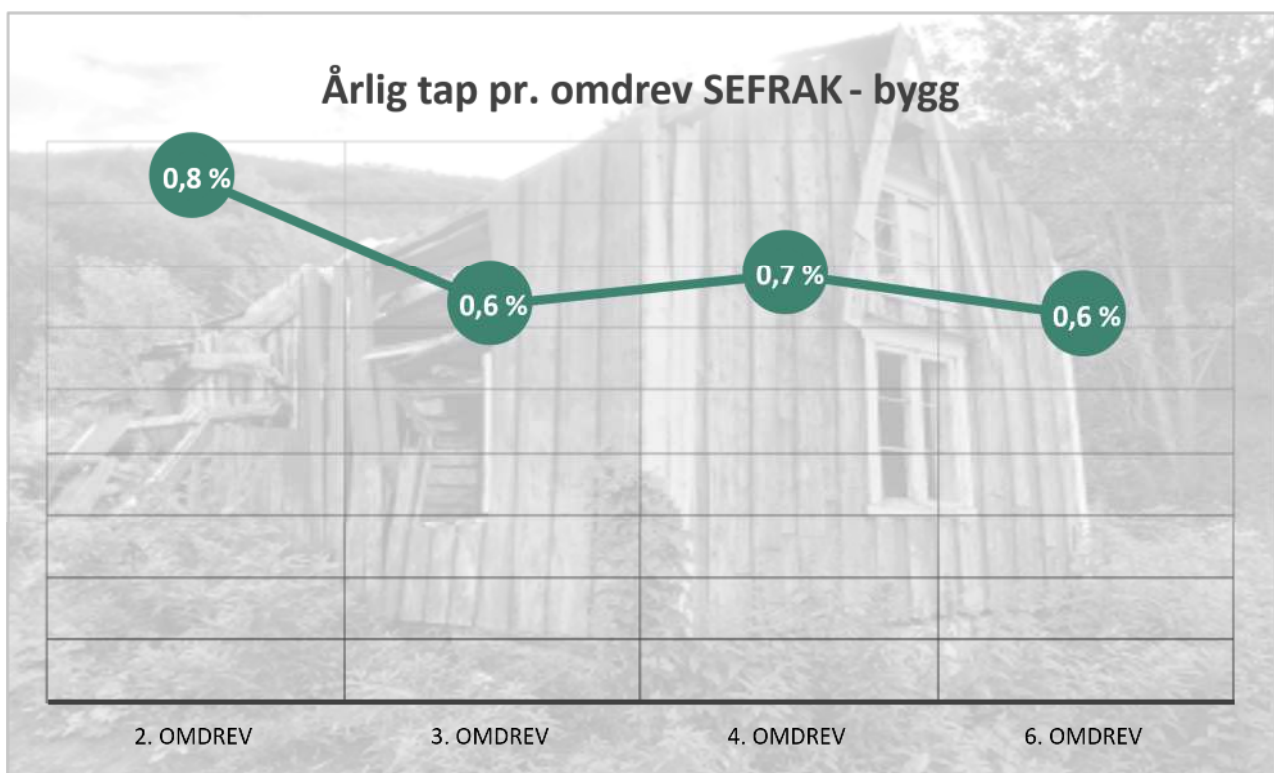
SEFRAK-registrerte bygninger: 619 SEFRAK-bygninger ble undersøkt i 6. omdrev i Bø. 23 av disse har gått tapt siden forrige omdrev, noe som gir en årlig tapsandel i dette omdrevet på 0,6 %. Dette er noe lavere enn i forrige omdrev<sup>30</sup> (0,7 %), som for Bø sin del var 4. omdrev.

Figur 4-1: Årlig tap pr. omdrev for Bø 2., 3. 4.- og 6. omdrev. <sup>31</sup>. \*5. omdrev er utelatt.

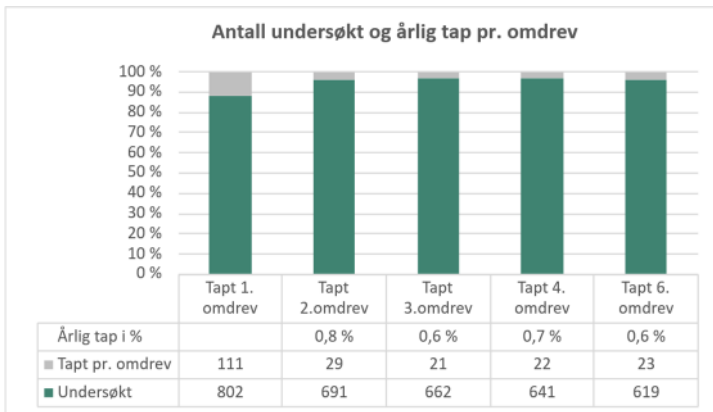
Figur 4-3: Antall undersøkt og årlig tap pr. omdrev for Bø kommune.

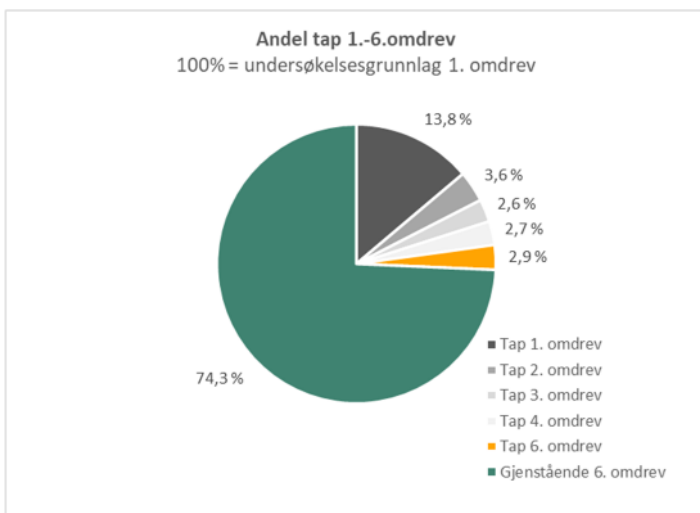
Av de opprinnelige 802 SEFRAK-bygningene som inngikk i undersøkelsesgrunnlaget for Bø ved første omdrev i 2004, er til sammen 206 tapt, slik at det akkumulerte tapet er på 26 %.

Figur 4-4: Andel tap Bø 1.- 6. omdrev. 5. omdrev er utelatt.

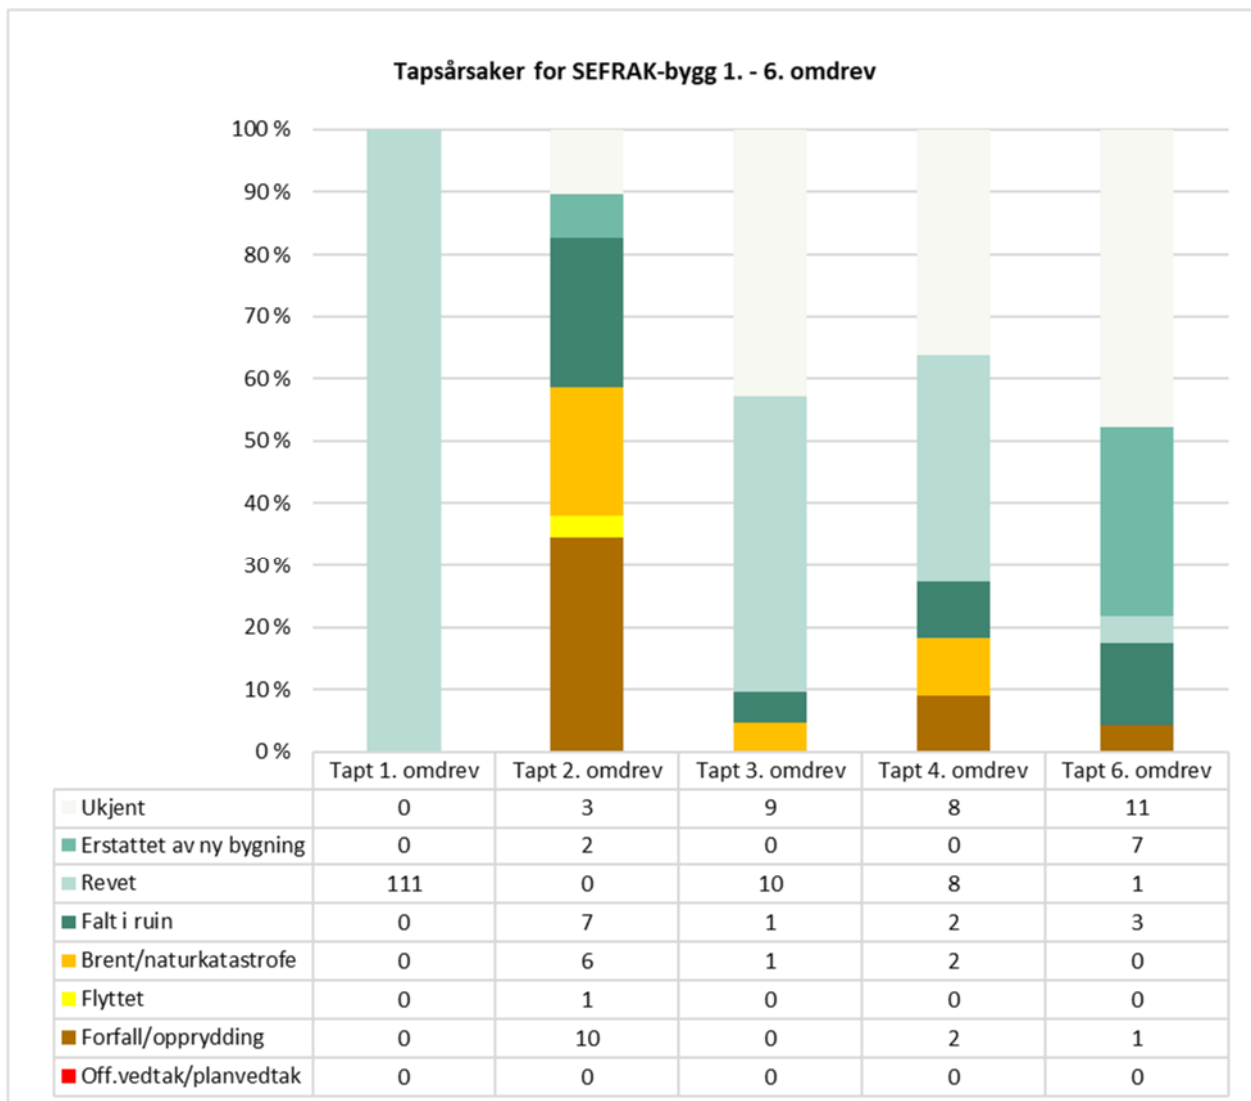
5 bygninger som var registrert som intakt i 4. omdrev har blitt erstattet av ny bygning. 4 av disse var våningshus/bolig, 1 var mindre uthus.

Til sammen 21 bygninger ble registrert som sterkt truet i Bø i 4. omdrev, mens 13 bygninger er sterkt truet i 6. omdrev. Bygningsforfall kan være en langsom prosess, slik at alle forfalne bygninger representerer et mulig fremtidig bygningstap.

Figur 4-6: Tapsårsaker SEFRAK-bygg 1.- 6. omdrev. \*5.omdrev er utelatt.

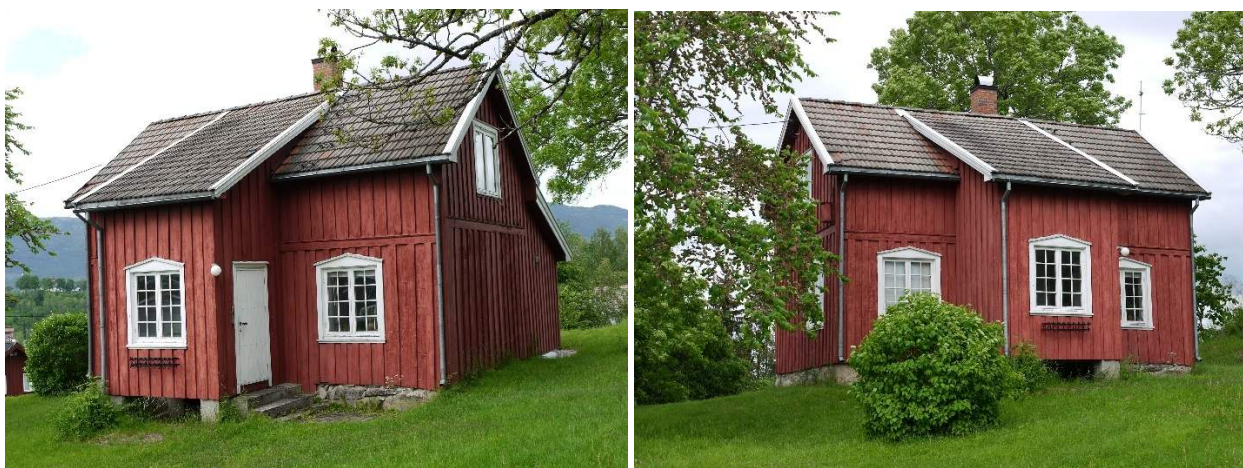
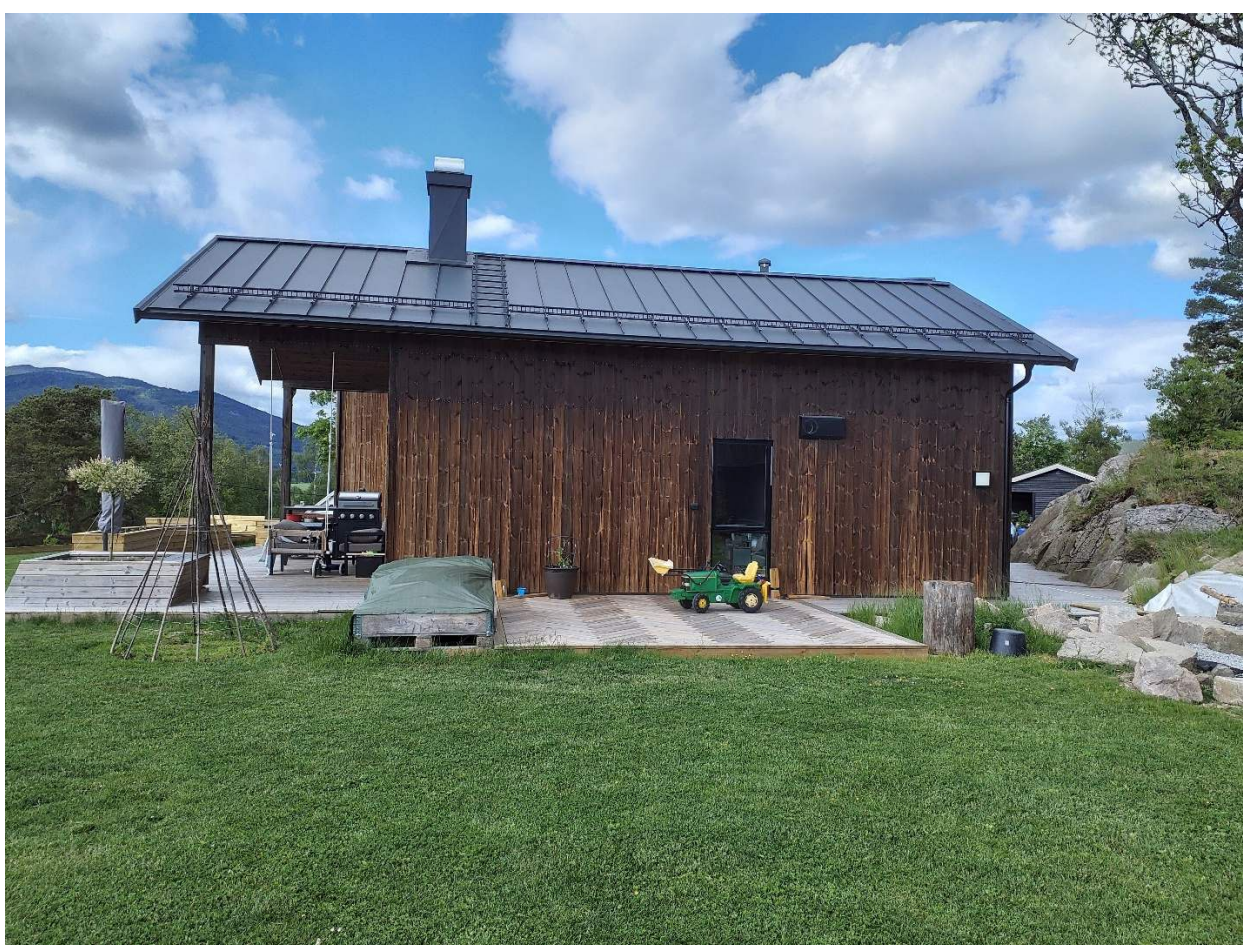
Figur 4-7 Eldre våningshus som var «intakt» i 4. omdrev har blitt revet og erstattet med nytt og moderne bolighus i 6. omdrev. Foto: AR/ ASPLAN VIAK 2025 (165705629).

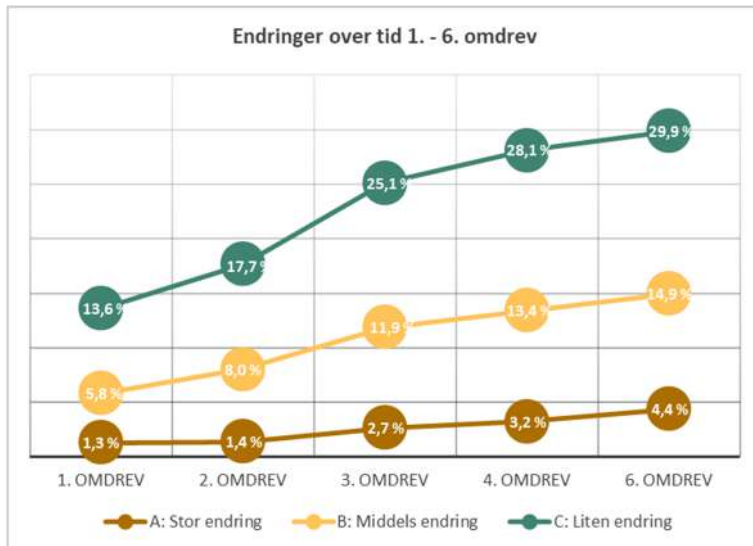
SEFRAK-registrerte bygninger: Andelen bygninger i Bø som har større (A) volumendringer har økt med 1,2 % fra 4. til 6. omdrev, mens andelen bygg med middels endring (B) har økt med 1,7 % siden 4. omdrev.

Figur 4-8: Endringer over tid 2.- 6. omdrev for Bø kommune.

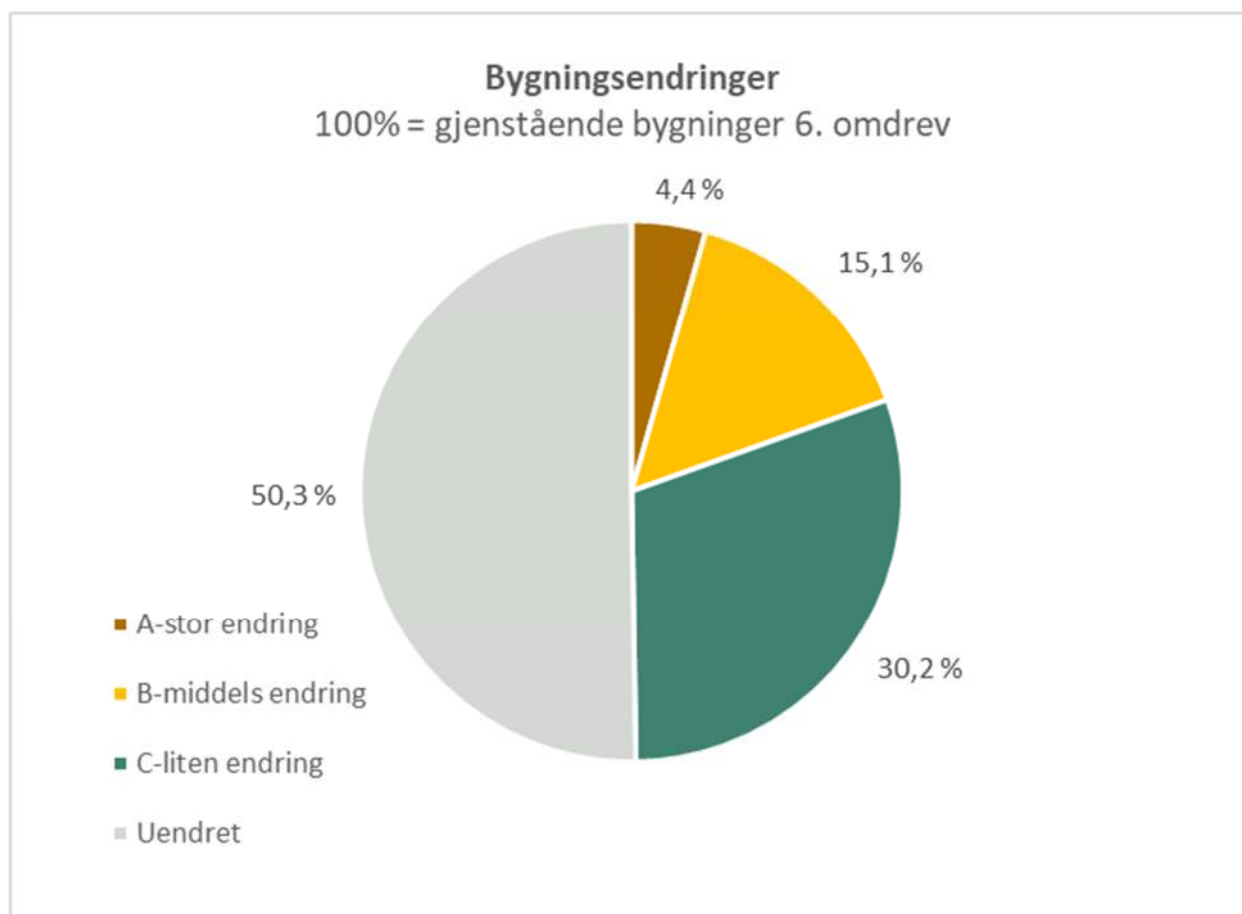
4,4 % av de 596 gjenstående SEFRAK-bygningene har større volumendringer (A-endring), og 14,9 % har mindre volumendringer (B-endring). 29,9 % har overflateendringer (C-endring), som er endring av bygningens karakter gjennom generelt vedlikehold, for eksempel ved utskifting av panel, takbelegg og vinduer/listverk.

Figur 4-10: Bygningsendringer på 596 gjenstående SEFRAK-bygninger i Bø i 6. omdrev.

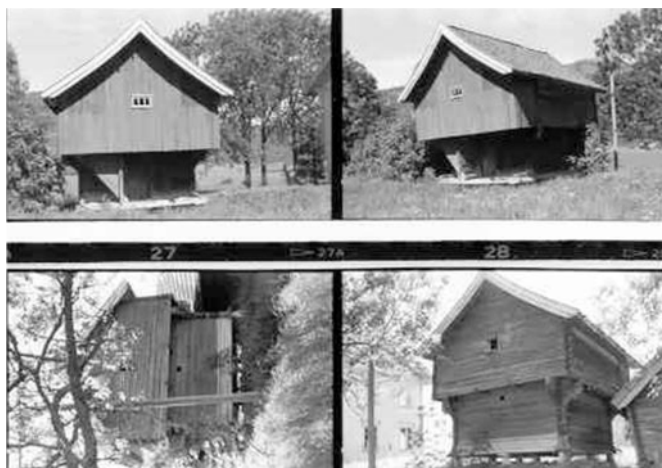
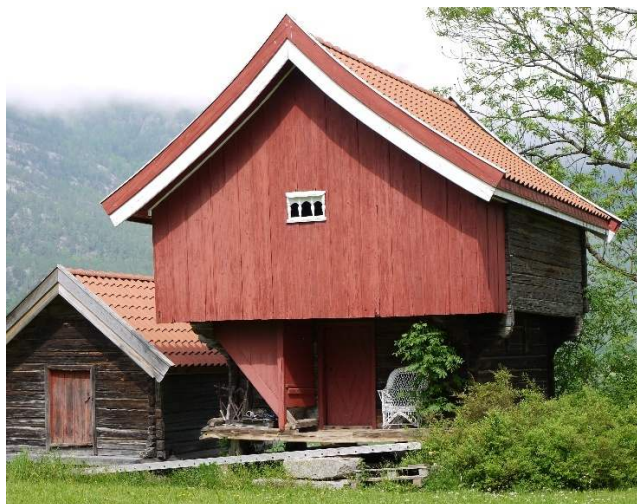
**C - endring** Dette stabburet på plassen Harpestå (165678214) har fått ny taktekkning siden bygget første gang ble registrert i SEFRAK i 1987. Utskifting av taktekkning er en mindre endring (C). Foto: AH/Asplan Viak, 2025

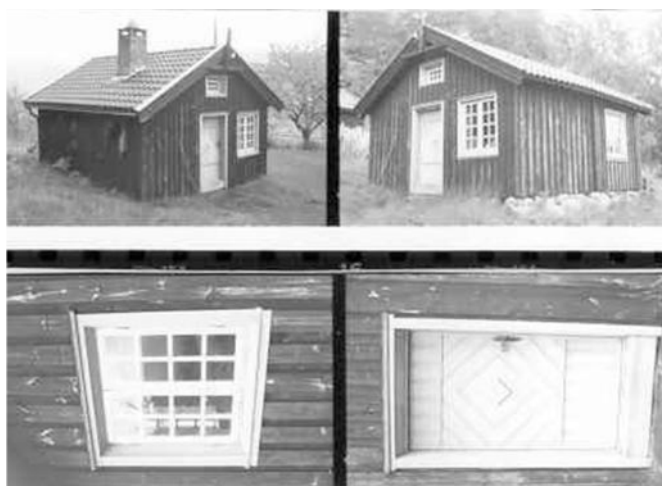
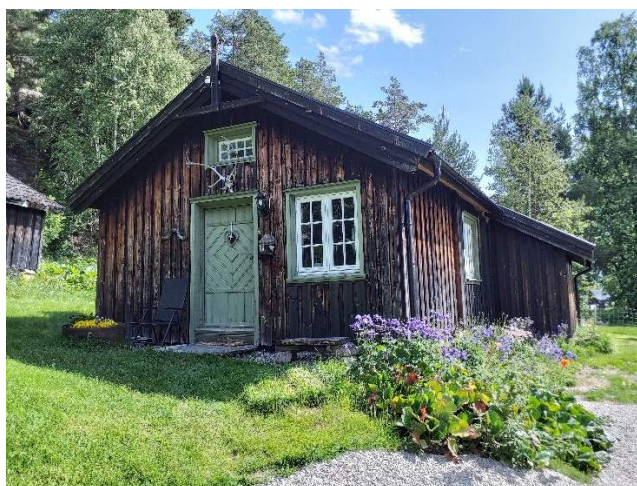
**B - endring** Et eksempel på en middels volumendring (B). Etter at eldhuset (165670752) ble SEFRAK-registrert i 1987 har den fått et mindre tilbygg som underordner seg helheten. Foto: MMS/Asplan Viak, 2025

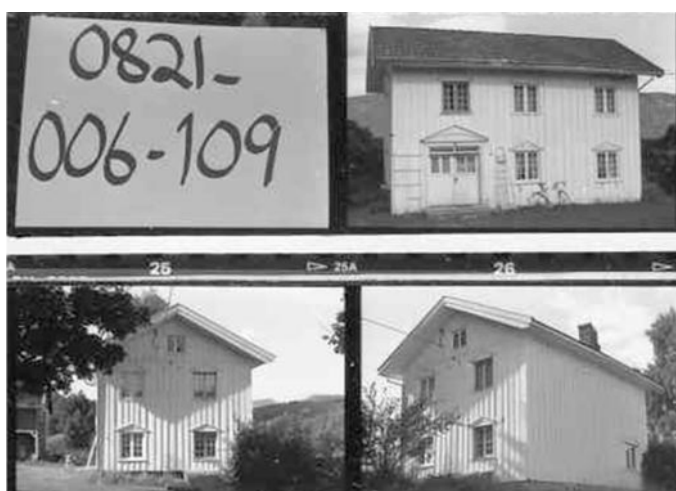
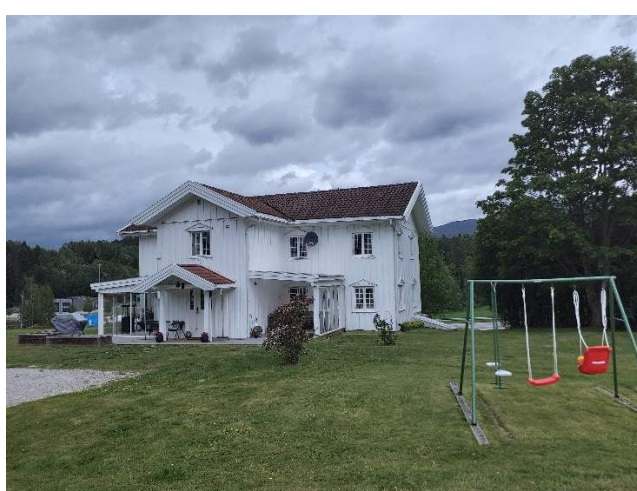
**A - endring** Eksempel på stor endring (A). Bygget har gjennomgått flere endringer siden det ble SERAK-registrert i 1985. Våningshus (165704274). Foto: MMS/Asplan Viak, 2025.

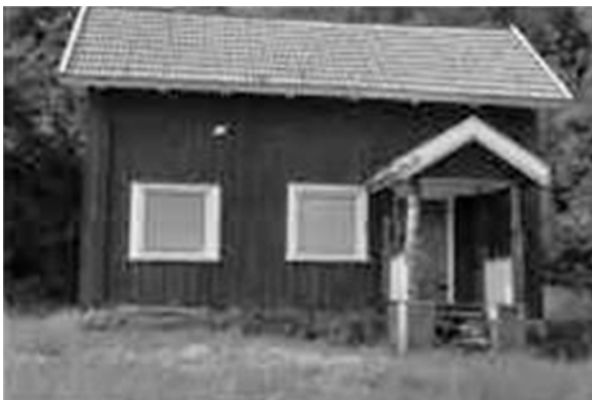
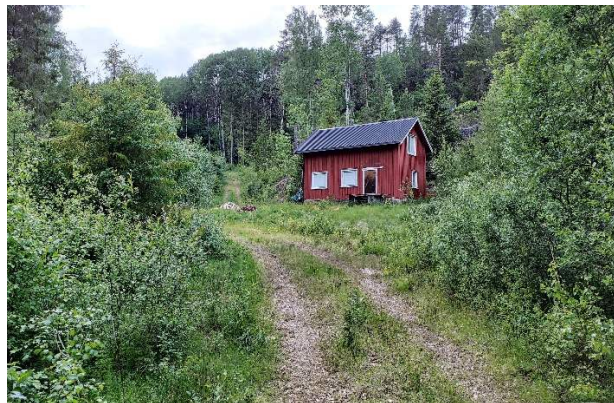
Tabell 4-3 Dette våningshuset (165725220) i Stygge-dalen er registrert som intakt i samtlige omdrev. Bygger gikk fra «ingen endring» til «C: liten endring» nå i 6. omdrev. Dette skyldes at deler av huset - inngangspartiet - er blitt revet. Foto: AR/Asplan Viak, 2025.

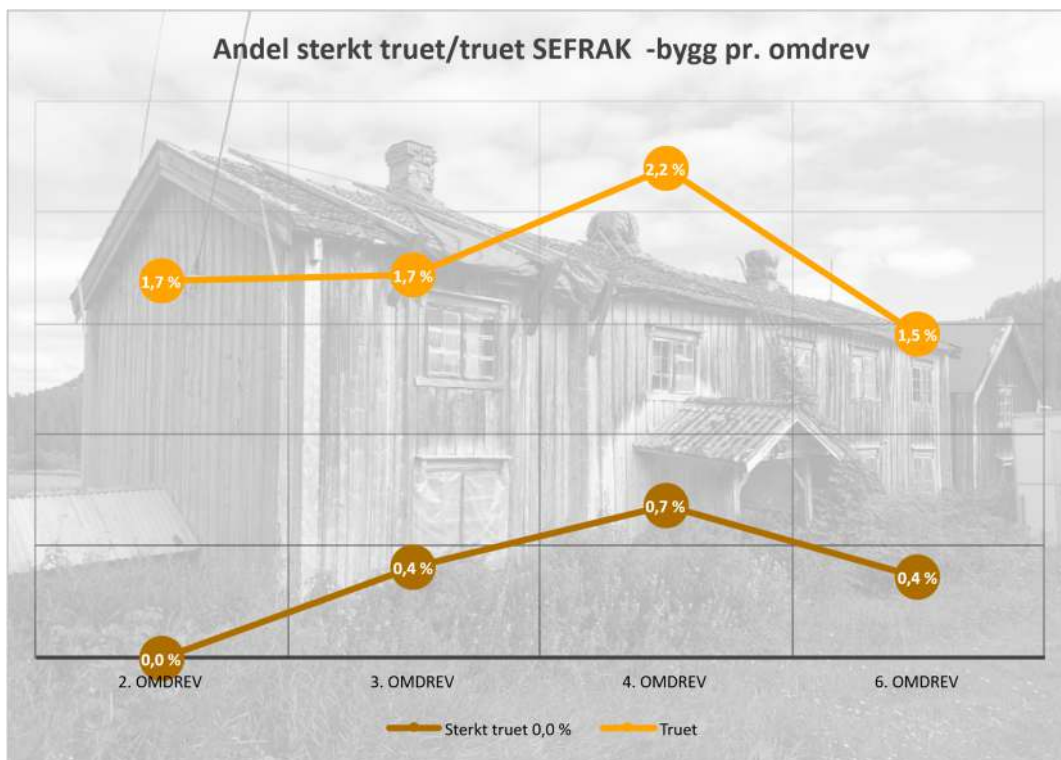
Figur 4-11: Andel sterkt truet/truet pr. år i Bø 2.-6. omdrev. Kategorien «sterkt truet» ble først innført fra 3. omdrev. Andelen truede og sterkt truede er redusert fra 3. til 6. omdrev

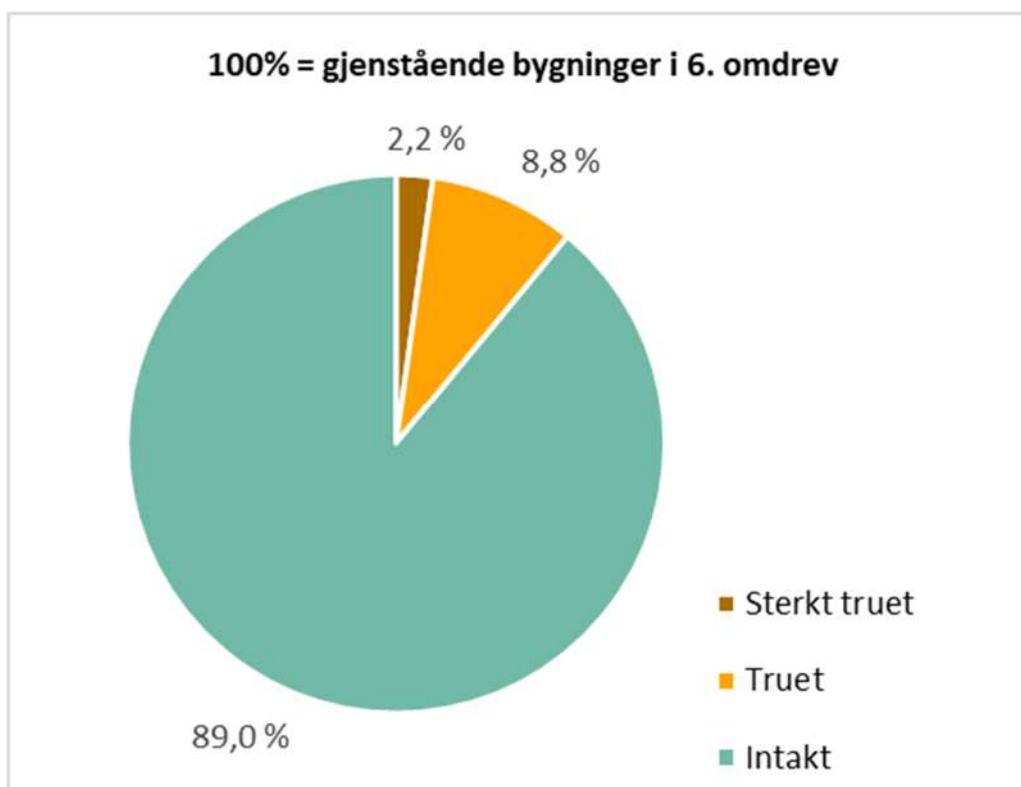
Figur 4-12 Bygningsteknisk tilstand for 596 gjenstående SEFRAK-bygninger i Bø i 6. omdrev.

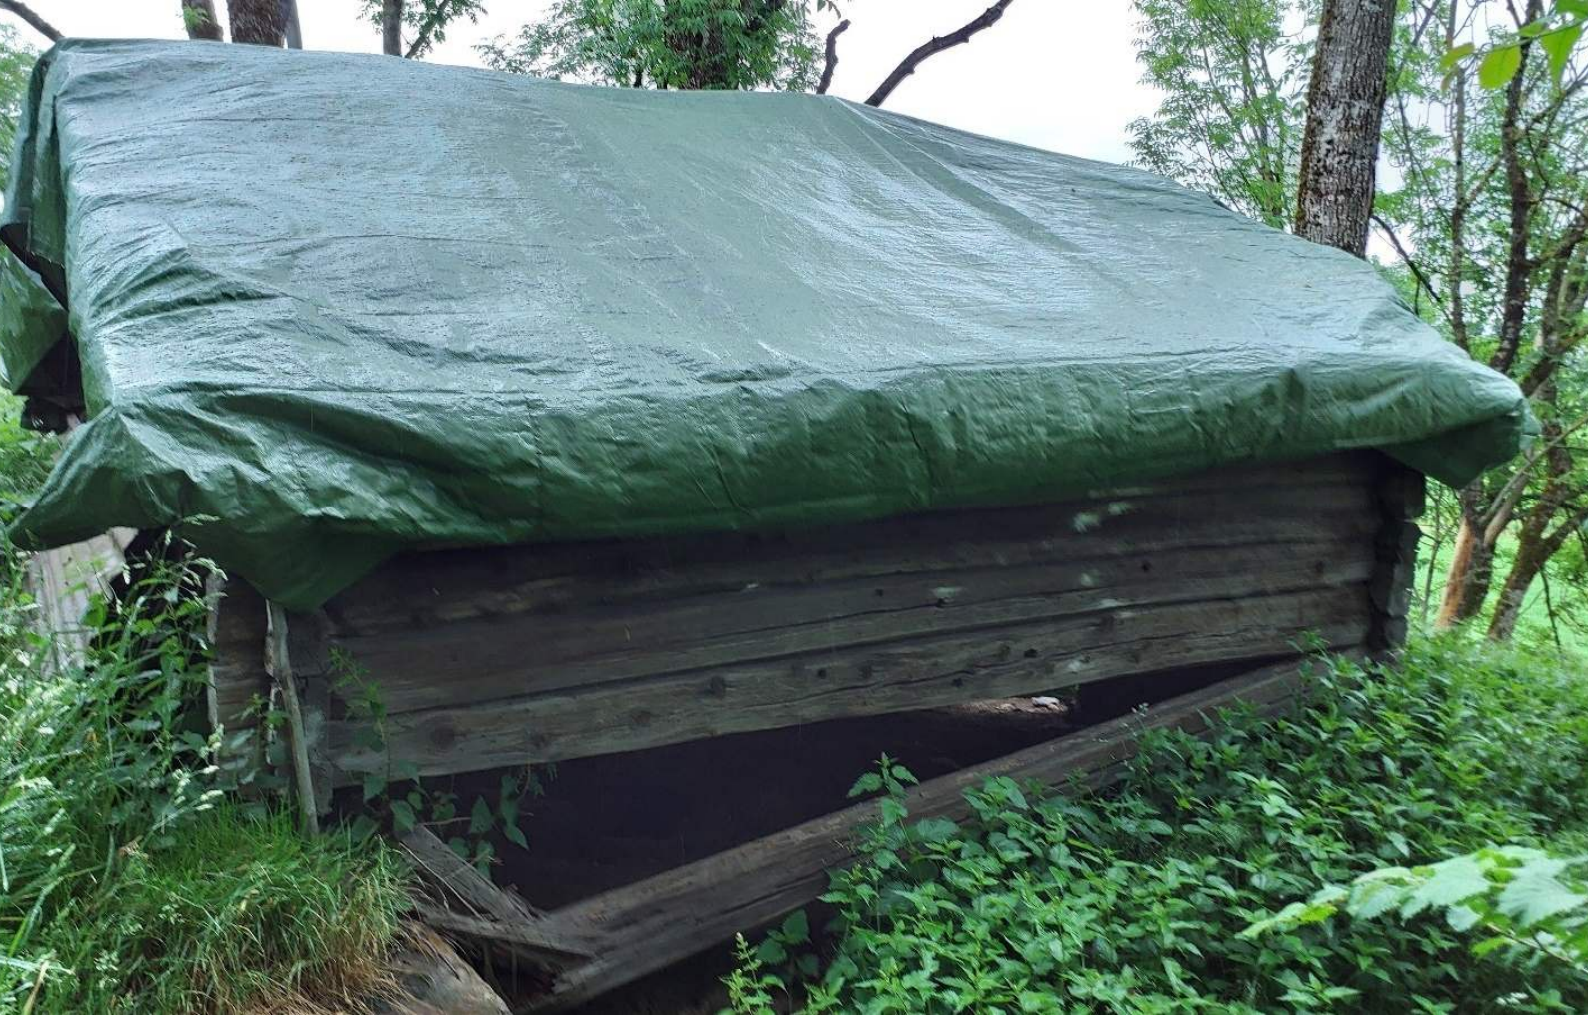
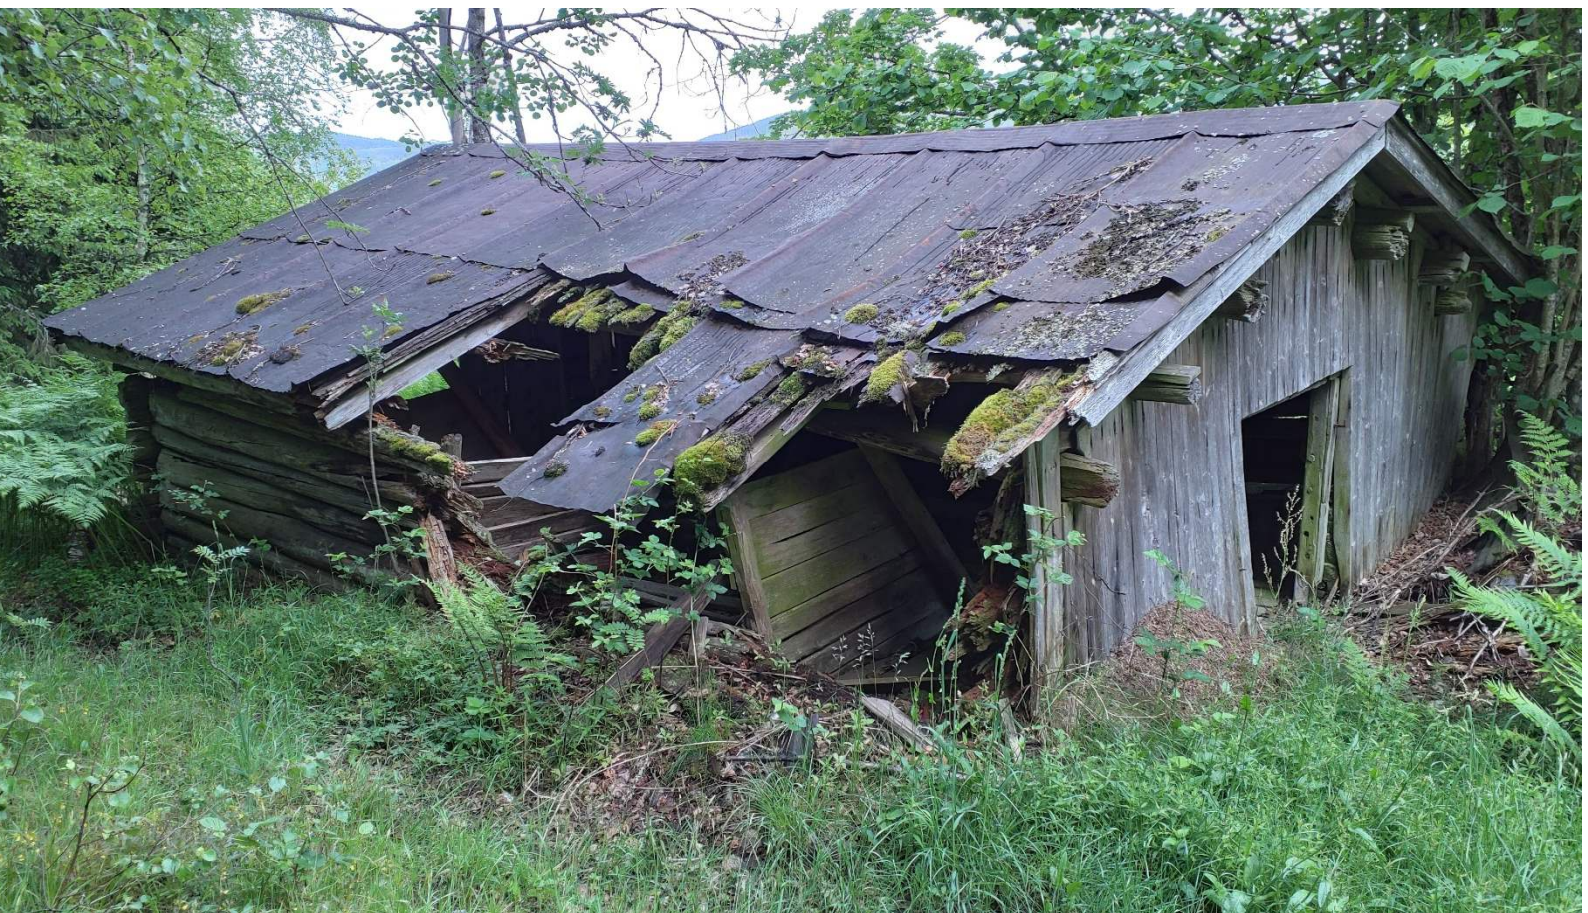
Figur 4-14: 13 av de registrerte bygningene i Bø er sterkt truet. «Mindre uthus i/nær tunet» og «Hus i utmark, seter» er de bygningskategoriene som er mest truet av forfall og tap. Øverst: En badstue (165725085). Eier at trukket presenning over taket for å hindre ytterligere forfall. Foto: MMS/Asplan Viak 2025. Nederst: Et sommerfjøs (165725913) som står i fare for å gå tapt dersom det ikke gjøres forebyggende tiltak. Foto: AH/Asplan Viak 2025

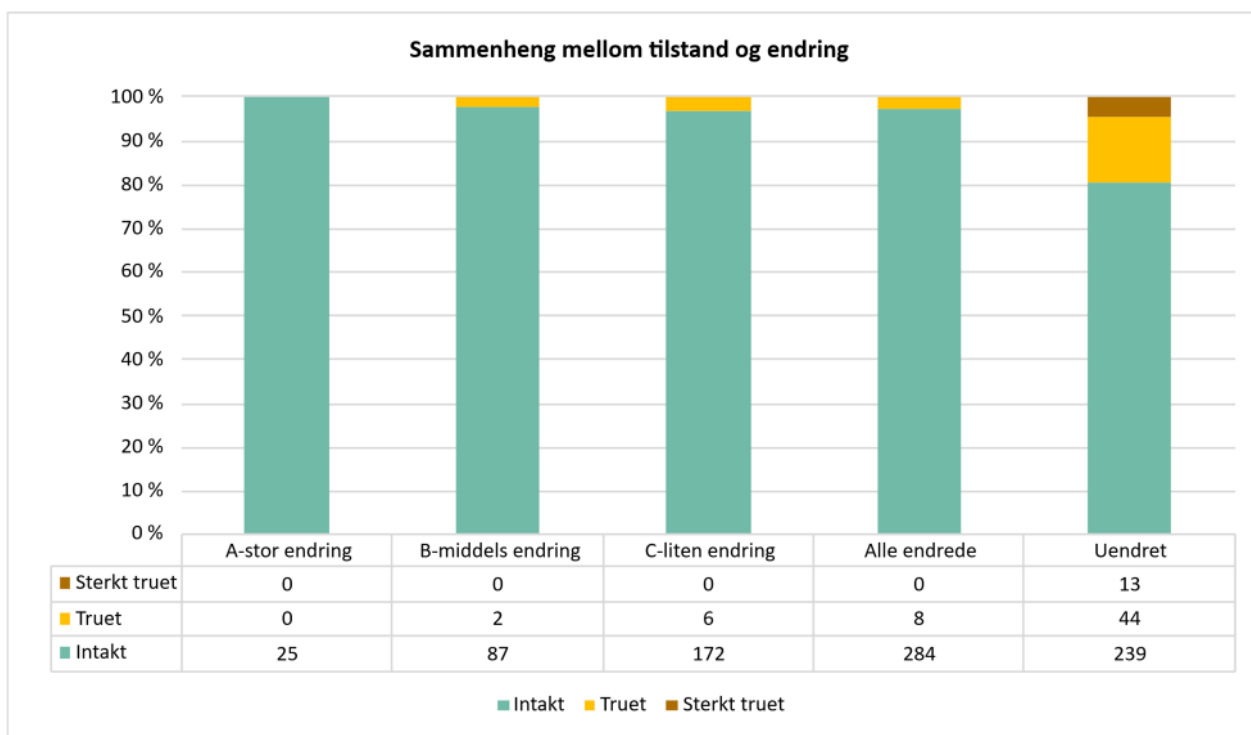
SEFRAK-registrerte bygninger: Kontrollregistreringen i 2025 for Bø viser at endrede bygninger fortsatt er gjennomsnittlig bedre vedlikeholdt enn uendrede. Andelen endrede bygg som er truet/sterkt truet er lavere i 6. omdrev, sammenlignet med forrige omdrev (2,7 % mot 4,3 %). Andelen uendrede bygg som er truet/sterkt truet er redusert fra 22,5 % til 19,3 %.

Dette viser at bygninger som er i bruk ofte endres/oppgraderes i forbindelse med vedlikehold, eller bygges om for å tilpasses nye behov og ønsker. Forlatte bygninger blir påført færre endringer, men forfaller i raskere tempo. Samme tendens er påvist i samlet resultat for de 18 undersøkte kommunene i tidsrommet 2000–2024.<sup>32</sup>

Figur 4-15: Sammenheng mellom tilstand og endring for SEFRAK-registrerte bygg i 6. omdrev.

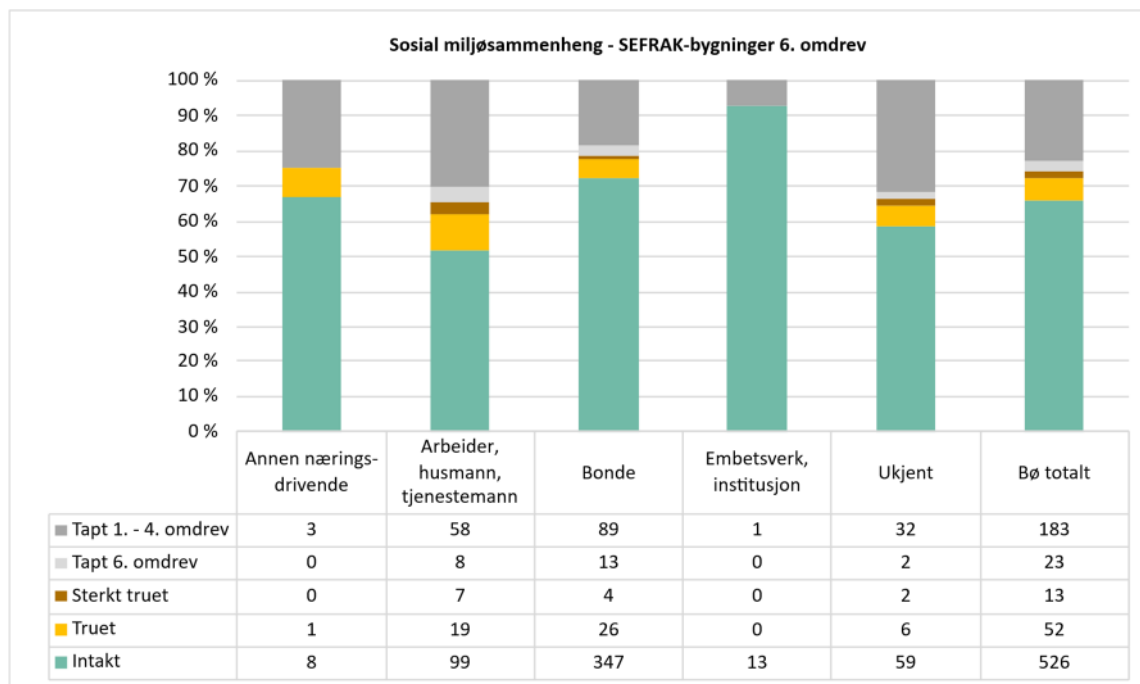
Yrkesgruppen "bonde" har høyest antall sterkt truede/truede bygninger (30 stk.).

Figur 4-16: Tap og tilstand for de registrerte bygningene fordelt på sosial miljøsammenheng i Bø i 6. omdrev.
