RIKSANTIKVARENS MILJØOVERVÅKINGSPROGRAM.6. OMDREV 2025-2031

# Status for verneverdige kulturminner i utvalgte kommuner

## Midt-Telemark kommune (tidligere Bø), Telemark 2025

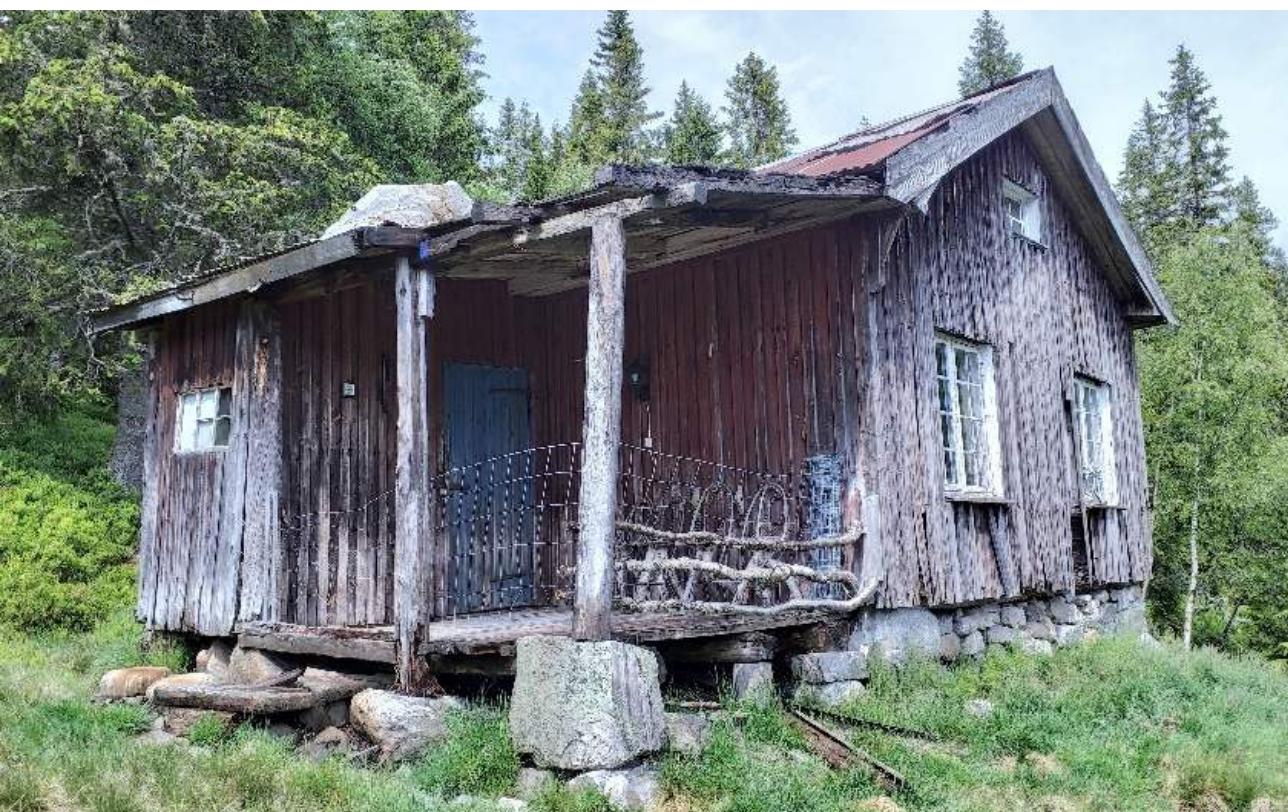
Figur 4-17: En truet stue. Sosial miljøsammenheng «bonde» har høyest antall sterkt truede/truede bygninger i 6. omdrev. Foto: AR/ASPLAN VIAK 2025 (165699734).

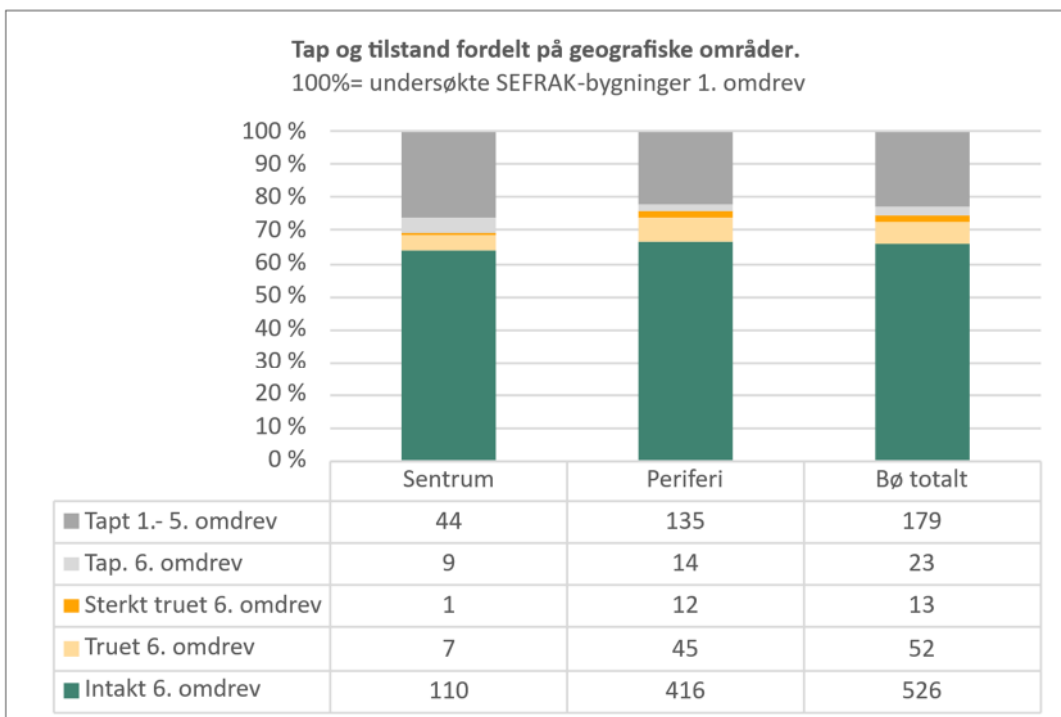
14 av de 23 bygningene som er tapt i 6. omdrev ligger i området Periferi. Andelen årlig tap i 6. omdrev for området Sentrum er 1,2 % og Periferi 0,5 %.

Figur 4-19: Utviklingen av tap og tilstand for ulike geografiske områder i Bø i 1. - 6. omdrev.

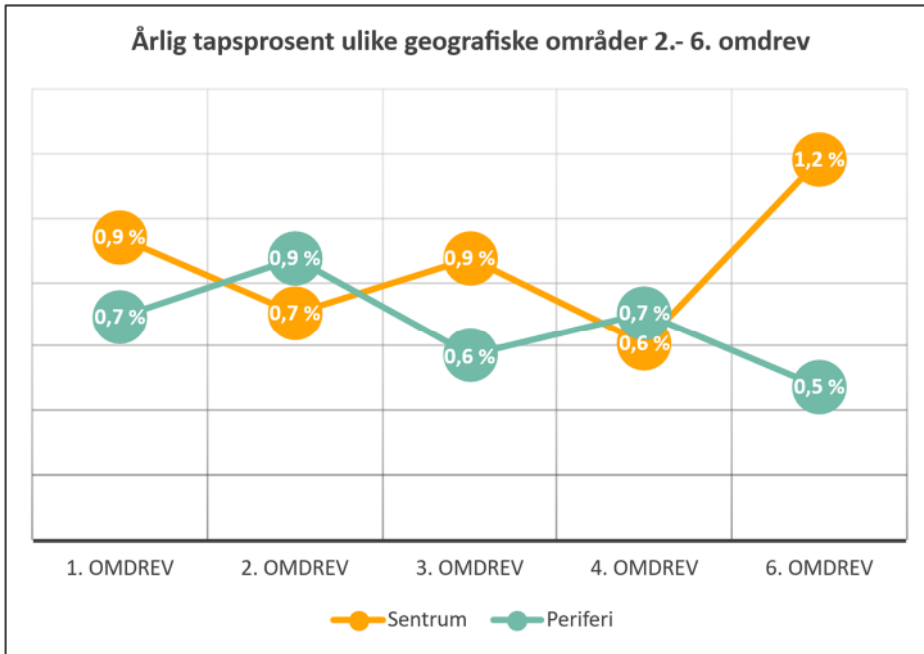
Figur 4-20: Årlig tapsandel 1. - 6. omdrev<sup>33</sup> for ulike geografiske områder i Bø.

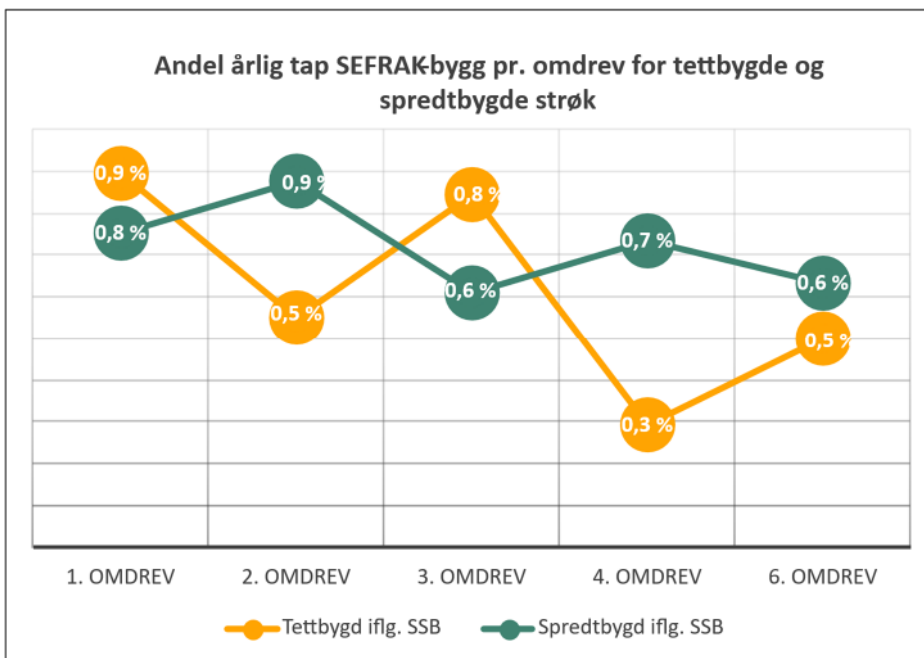
Figur 4-21: Årlig tapsandel 1. - 6. omdrev for tettbygde og spredtbygde områder.

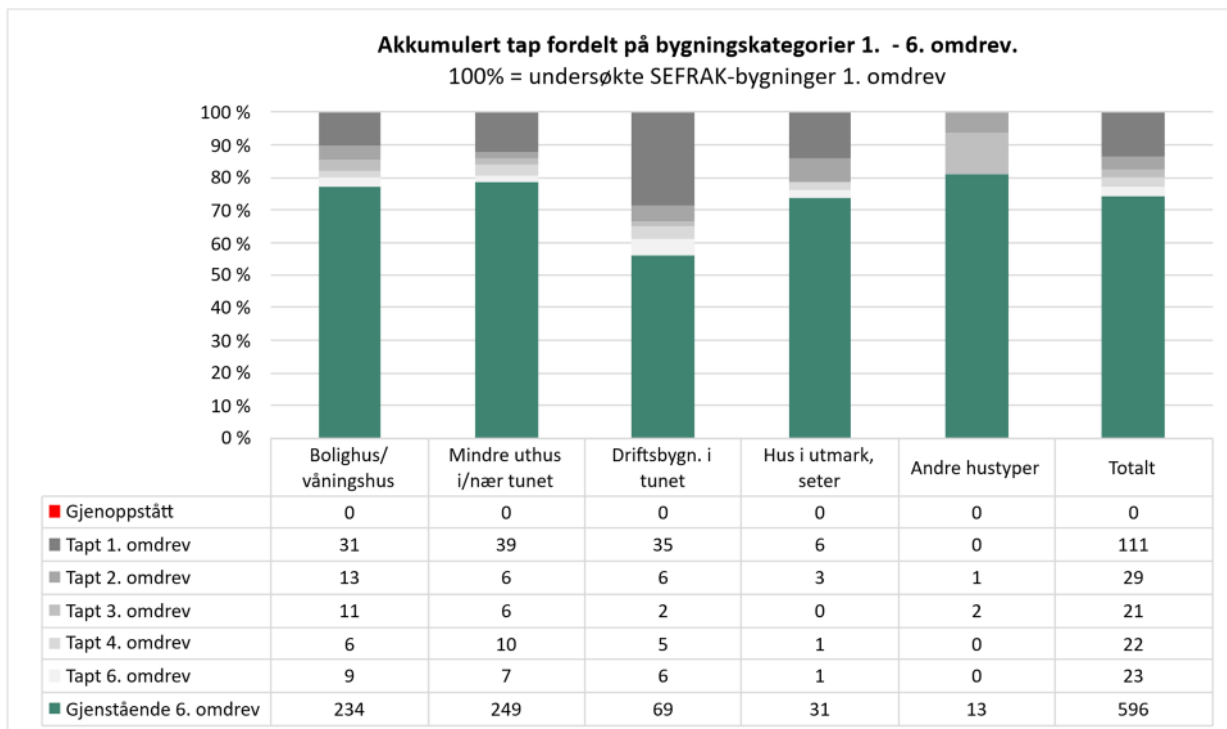
Figur 4-23: Tapsutvikling 1. - 6. omdrev for 802 SEFRAK-registrerte bygninger som ble undersøkt i 1. omdrev. Tapene er fordelt på de ulike bygningstypene.

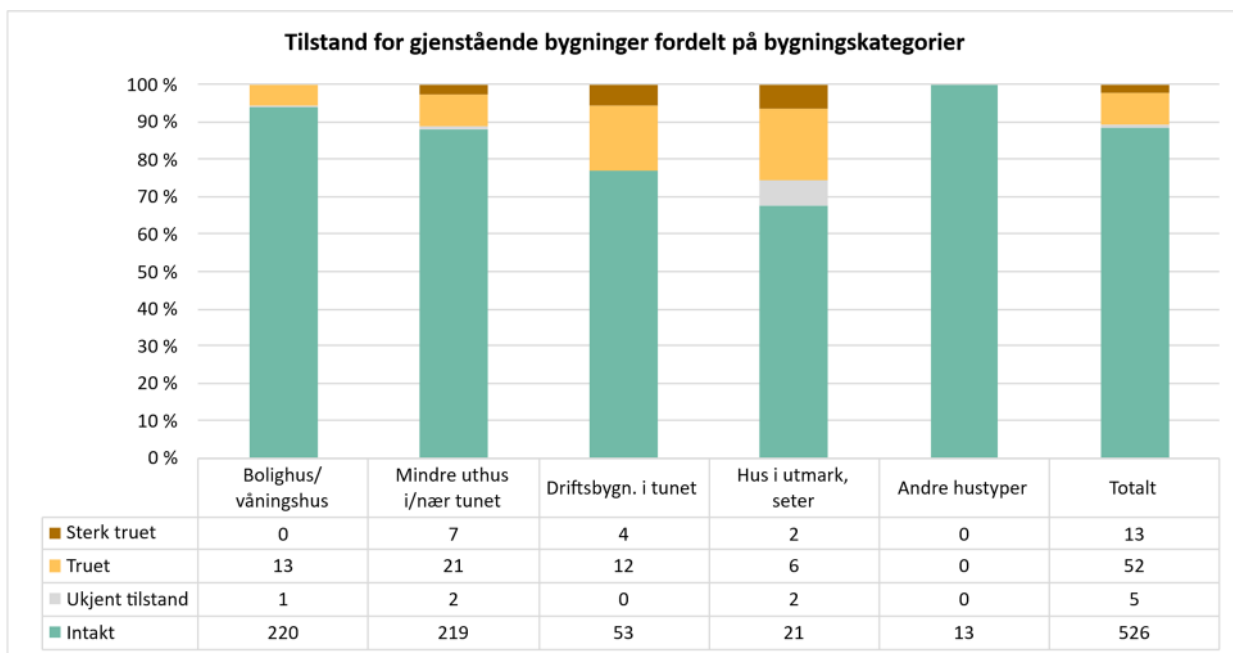
Figur 4-24: Bygningsteknisk tilstand for 596 gjenstående SEFRAK-registrerte bygninger fordelt på ulike bygningstyper.

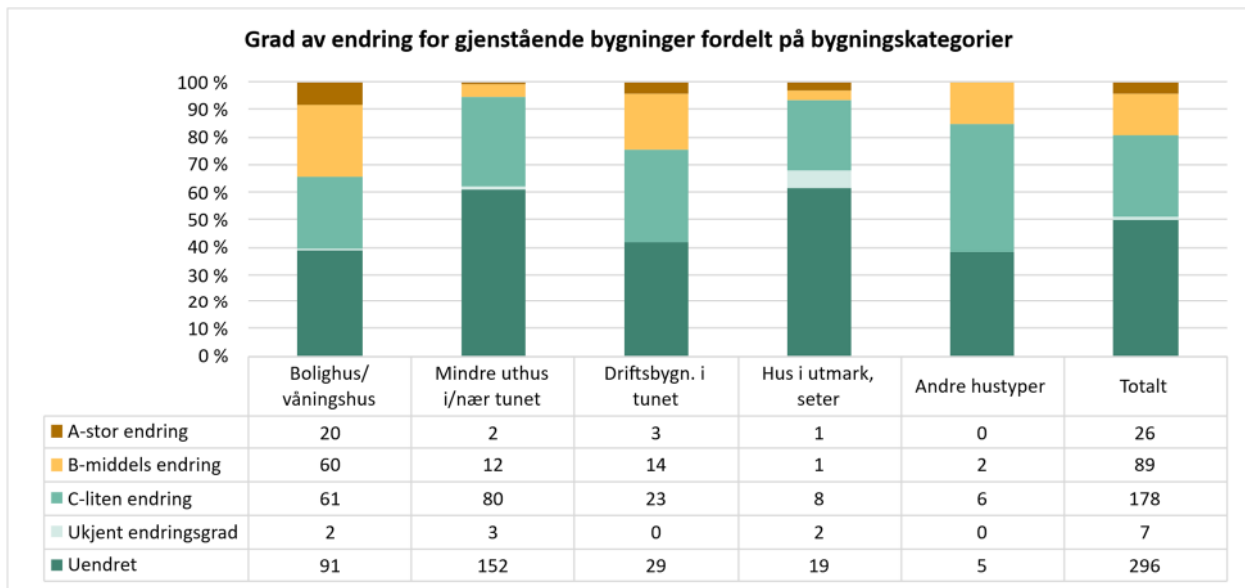
Figur 4-25: Bygningsendringer for 596 gjenstående SEFRAK-registrerte bygninger fordelt på ulike bygningskategorier.

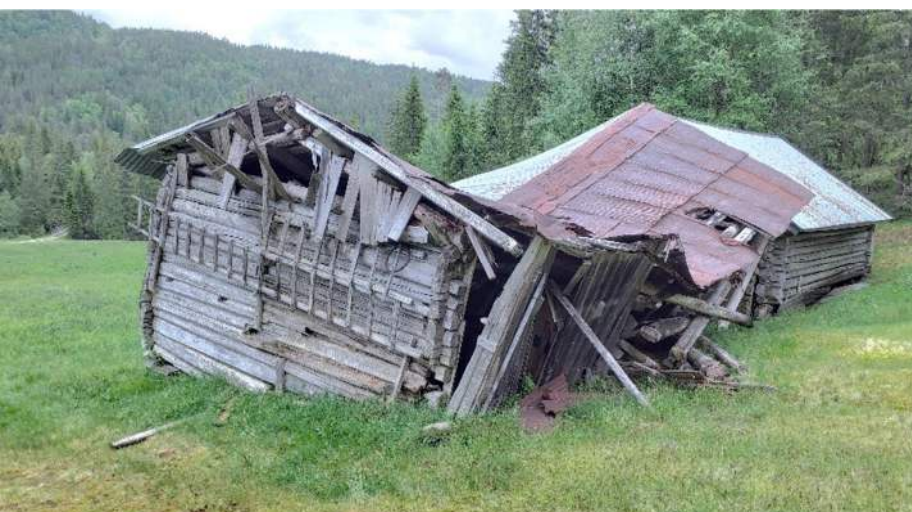
Figur 4-26: Denne driftsbygningen har gått fra intakt 1. omdrev til tapt i 6. omdrev. Kategorien driftsbygninger i tunet har størst akkumulert tap (Bø %) og årlig tapsandel (1,3 %) i 6. omdrev i Bø. Dette er en trend som sees i mange av de registrerte kommunene. Endringer i landbruket krever nye og tidsmessige driftsbygninger. De gamle tømmer for funksjoner og står for fall. Dette er store bygninger som er kostnadskrevende å vedlikeholde.  
Foto: AR/ASPLAN VIAK 2025 (165694570)

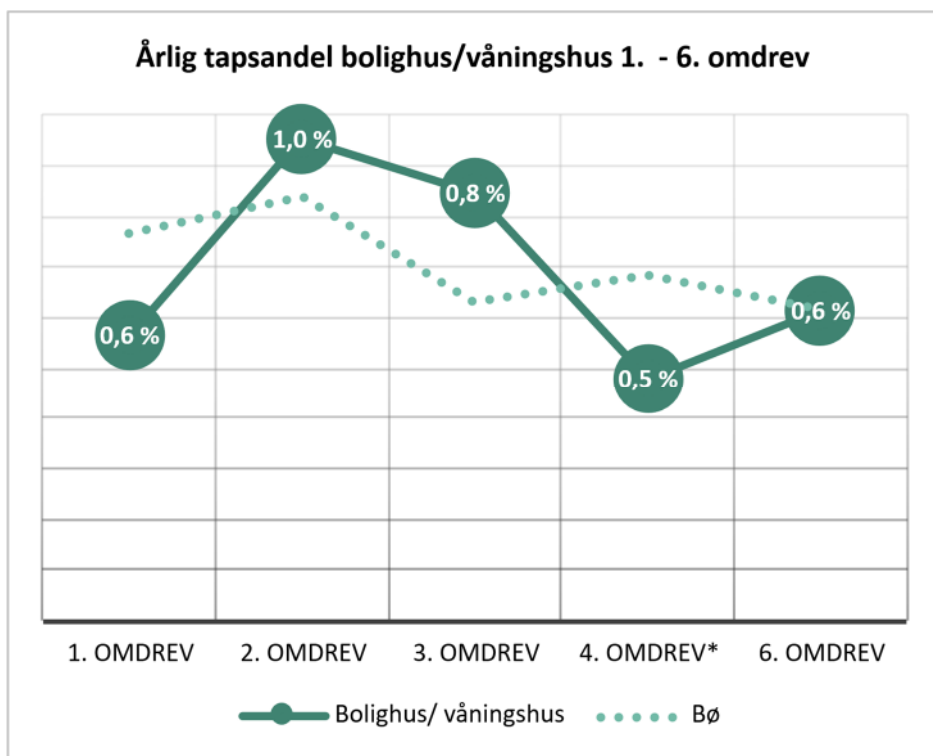
Figur 4-27: Andelen årlig tap av opprinnelig 304 SEFRAK-registrerte bolighus/våningshus. 1. - 6. omdrev. Stiplet linje viser gjennomsnittet for kommunen. \*Kommuner som ikke ble registrert i 4. omdrev er interpolert.

9 bolighus har gått tapt siden forrige omdrev. Av disse var 5 truet eller sterkt truet i forrige omdrev. Det årlige tapet i 6. omdrev har vært litt høyere enn i forrige omdrev (0,6 % mot 0 %). Akkumulert tap i 1.-6. omdrev er lavere enn gjennomsnittet for kommunen (23 % mot 26 %).

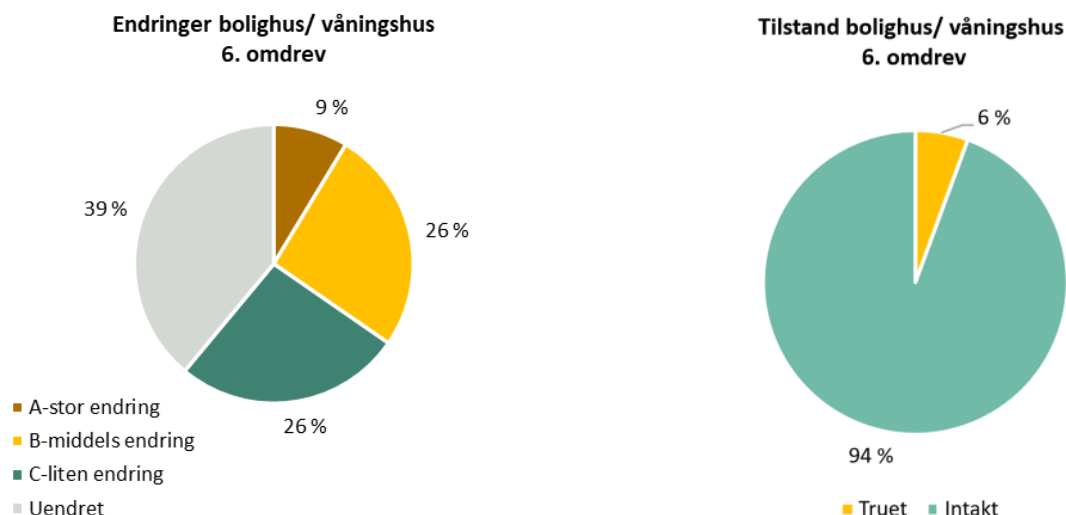
Figur 4-28: Tilstand og endring for 234 gjenstående bolighus/våningshus. Bø 6. omdrev.

Ingen boliger og våningshus er truet/sterkt truet. Andelen truet/sterkt truet bolighus/våningshus er vesentlig lavere enn gjennomsnittet for kommunen (5,6 % mot 10,9 %).

Andelen bolighus/våningshus som er endret ligger vesentlig høyere enn gjennomsnittet i kommunen (60 % mot 49 %).

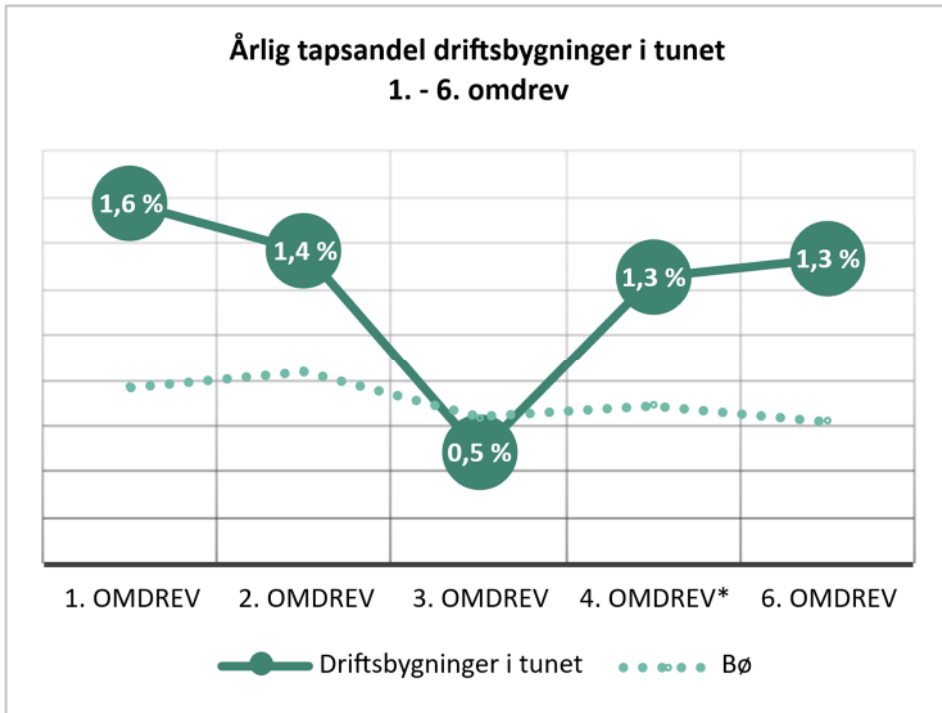
Figur 4-29: Utviklingen av årlig tapsandel for 123 SEFRAK-registrerte driftsbygninger i tunet 1. - 6. omdrev i Bø. Stiplet linje viser gjennomsnittet for kommunen. \*Kommuner som ikke ble registrert i 4. omdrev er interpolert

6 driftsbygninger har gått tapt siden forrige omdrev. Av disse var 6 truet eller sterkt truet i forrige omdrev. Det årlige tapet i 6. omdrev er tilsvarende som i forrige omdrev (1,3 % mot 0 %). Akkumulert tap i 1.- 6. omdrev er vesentlig høyere enn gjennomsnittet for kommunen (44 % mot 26 %).

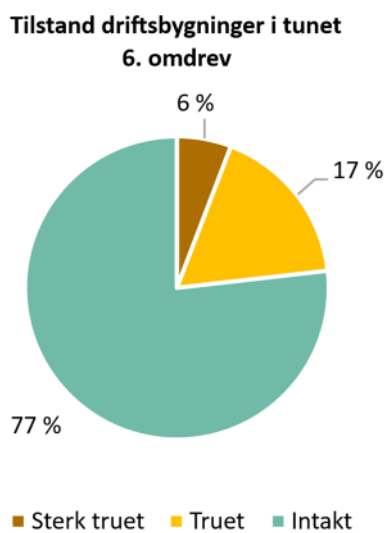
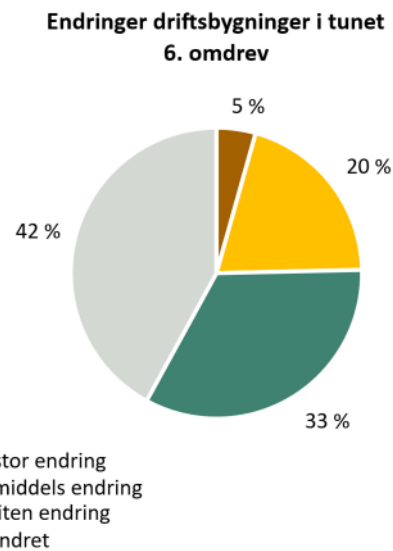
Figur 4-30: Tilstand og endringer for 69 gjenstående driftsbygninger i tunet. 6. omdrev.

16 driftsbygninger i tunet er truet/sterkt truet. Andelen er vesentlig høyere enn gjennomsnittet i kommunen (23,2 % mot 10,9 % totalt).

Andelen endrede driftsbygninger er høyere enn gjennomsnittet i kommunen (58 % mot 49 %).

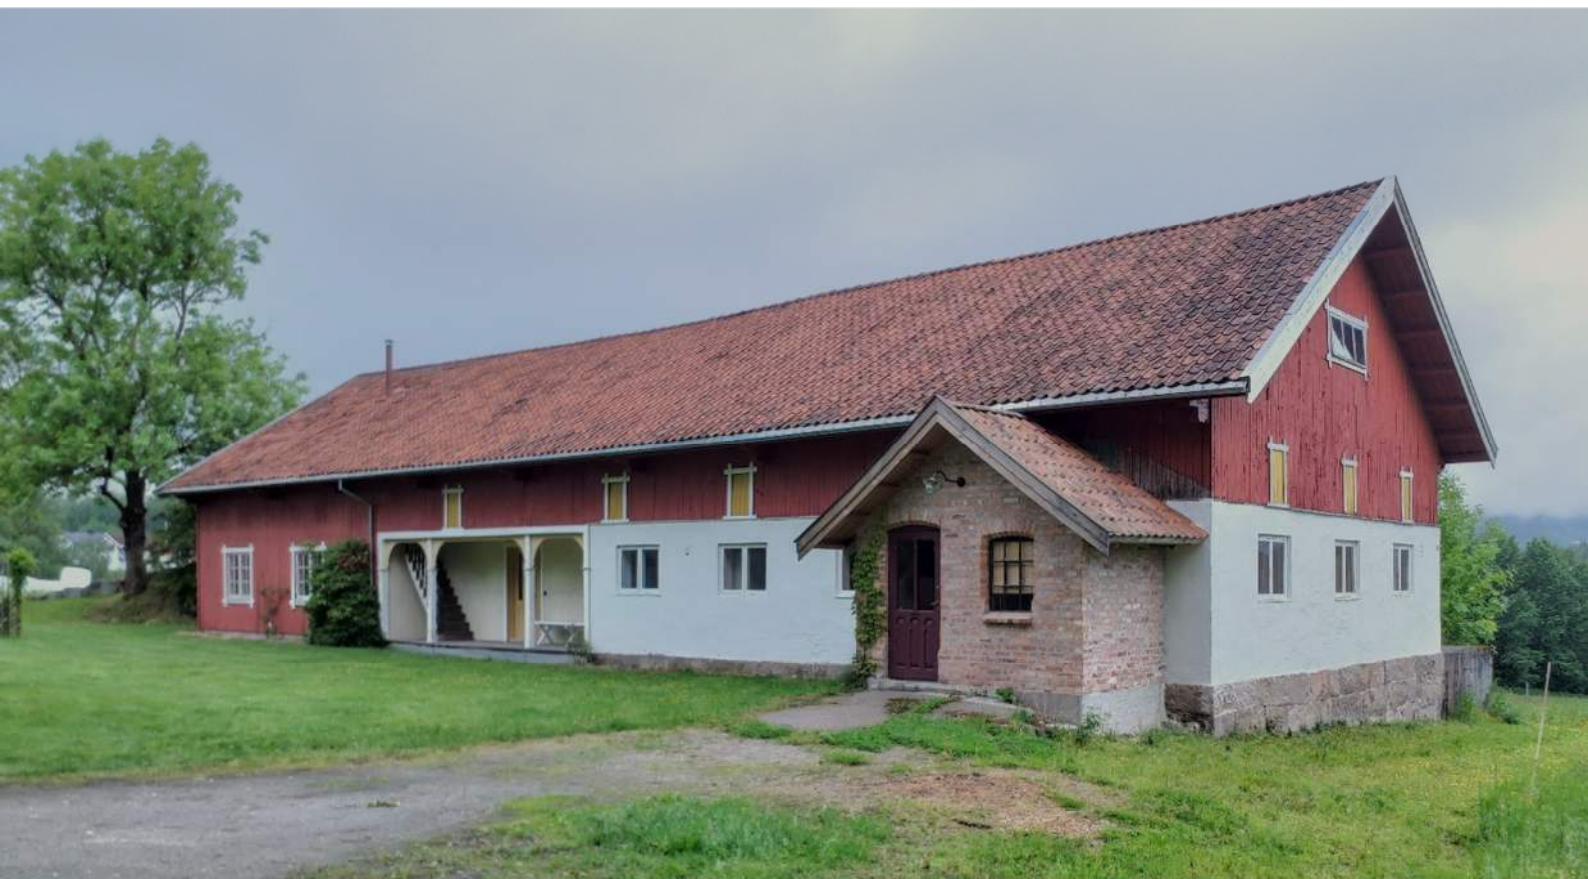
Figur 4-31: Enhetslåven samlet landbrukets behov innenfor fire vegger og rasjonaliserte driften på både småbruk og storgårder<sup>38</sup>. Bygningstypen ble vanlig etter det som gjerne omtales som det store hamskiftet omkring 1850. Flere funksjoner, som tidligere lå i hver sin bygning, ble samlet under samme tak: Låve for lagring av fôr, stall og fjøs med møkkjeller under. En låvebro gjorde det mulig å kjøre med hest og høylæss opp i loftetasjen. Låven ble oppført i panelt bindingsverk, mens fjøset ble laftet eller oppført i tegl<sup>39</sup>. Låven på Nordbø, ved Bø kirke, ble oppført omkring 1892.

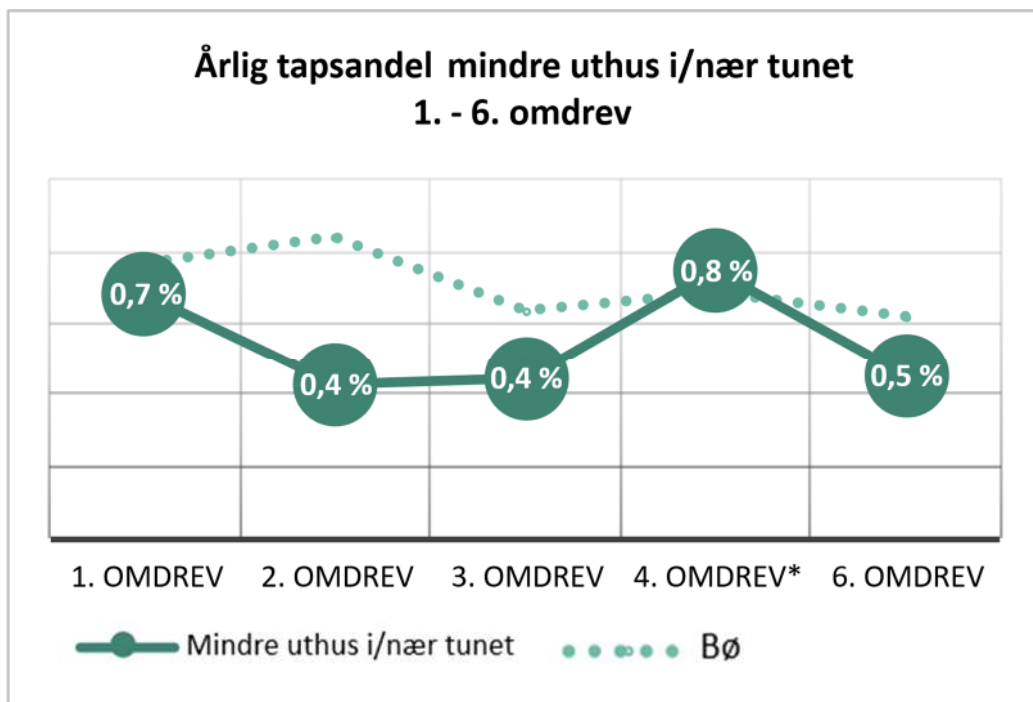
Figur 4-32: Utviklingen i tap av mindre uthus i og nær tunet. Bø 1. - 6. omdrev. Stiplet linje viser gjennomsnittet for kommunen. \*Kommuner som ikke ble registrert i 4. omdrev er interpolert

Det årlige tapet i 6. omdrev har vært lavere enn i forrige omdrev (0,5 % mot 0 %). Akkumulert tapsandel i 1.-6. omdrev er lavere enn gjennomsnittet for kommunen (21 % mot 26 %).

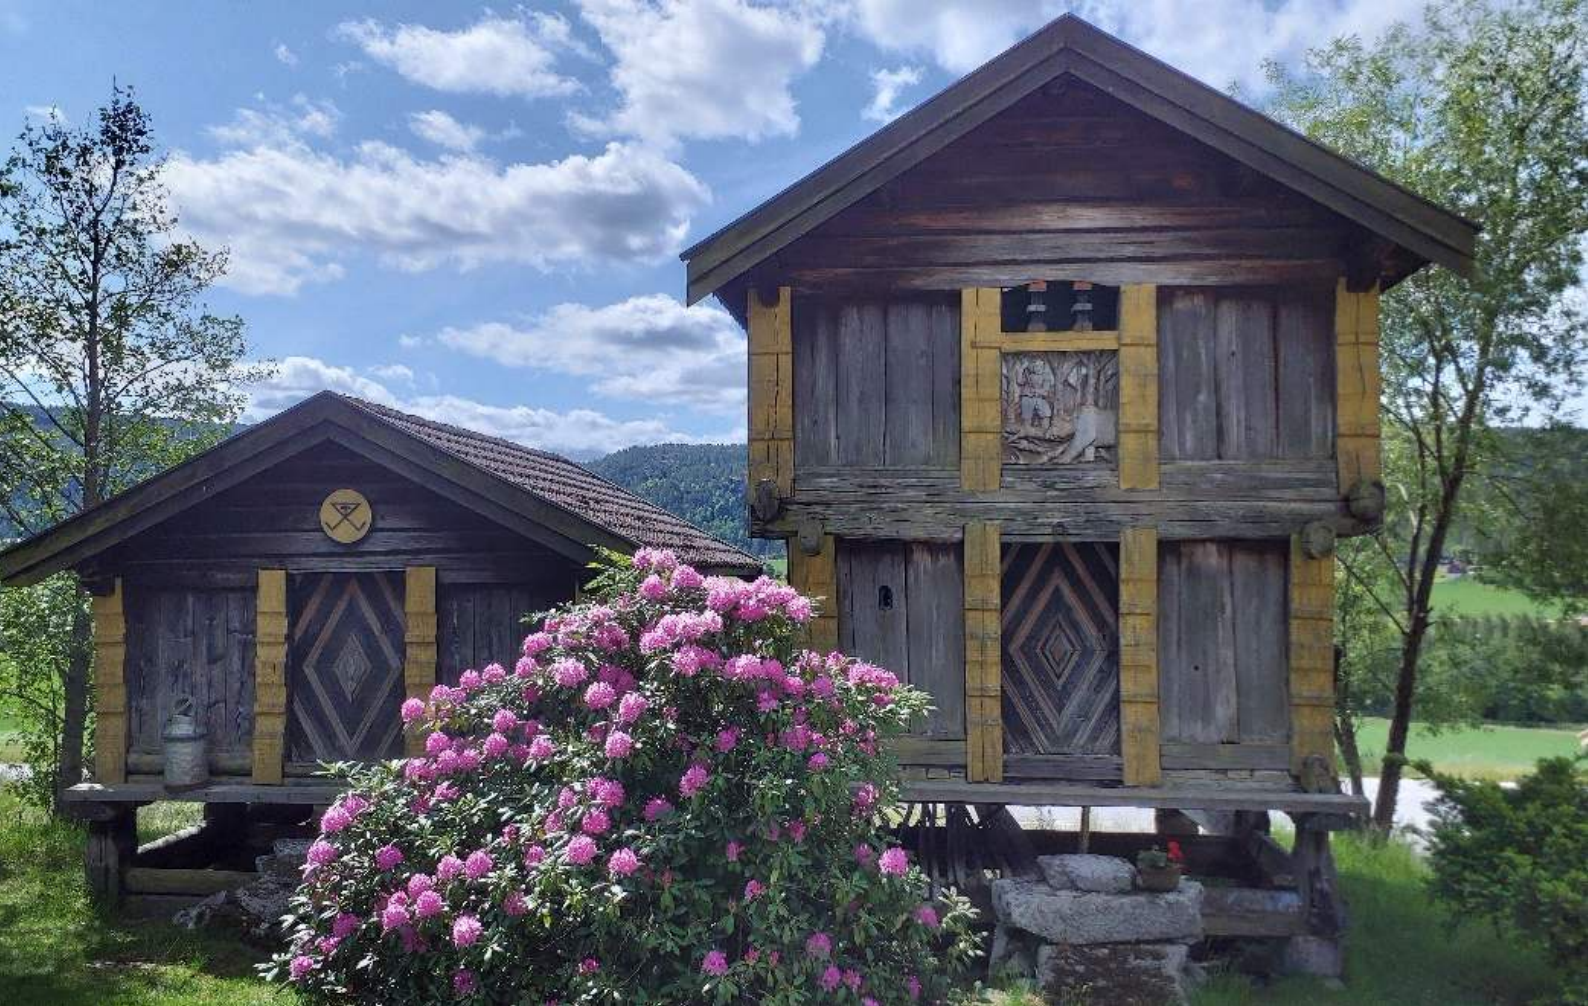
Figur 4-33. Stabbur/loft faller inn under kategorien «mindre uthus i/nær tunet». Kategorien omfatter sidebygninger, stabbur/loft, smier, uthus knyttet til boliger/bygård og andre mindre uthus. Akkumulert tap i 1.-6. omdrev for mindre uthus i/nær tunet er 21 % i Bø. 68 av opprinnelig 317 SEFRAK-registrerte bygg i denne kategorien har gått tapt siden de ble registrert på tidlig 1990-tallet. I 6. omdrev ble 155 SEFRAK-registrerte stabbur og loft kontrollregistrert. Loftet til høyre over ble stadfestet automatisk fredet i 2016, etter dendrokronologisk undersøkelse som viste at tømmeret var felt i 1330. Bygget står på Erikstein gård. De opprinnelige laftehalsene er hogd vekk slik at både bursrommet nede og loftsrommet oppe er mindre enn opprinnelig. På langveggene er laft og sval litt utkraget. Loftet har innkledd sval på inngangssiden, men ingen svalganger på de andre sidene Askeladden). Foto: MMS/ASPLAN VIAK 2025 (165670779).

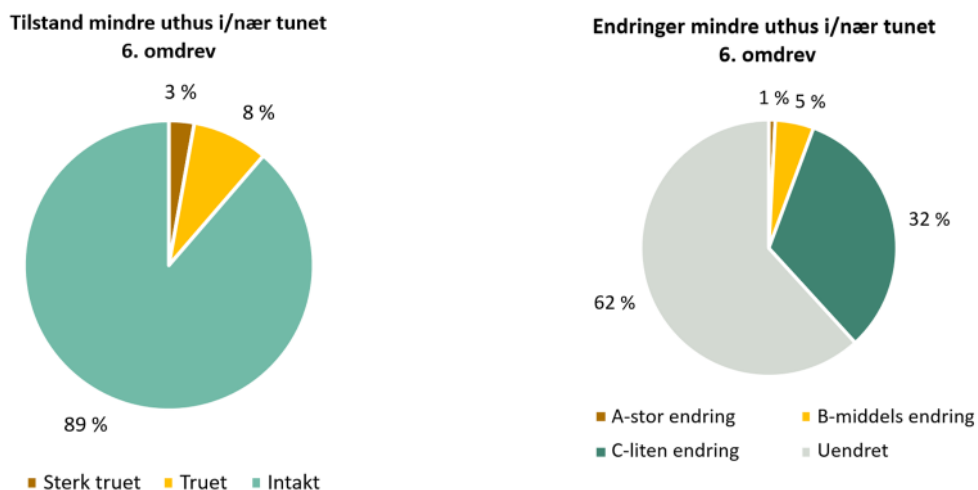
Figur 4-34: Tilstand og endring for 249 gjenstående mindre uthus i og nær tunet. Bø 5. omdrev.

28 mindre uthus i og nær tunet er truet/sterkt truet. Andelen er litt høyere enn gjennomsnittet i kommunen (11,2 % mot 10,9 %).

Andelen endrede mindre uthus i og nær tunet ligger godt under gjennomsnittet for kommunen (38 % mot 49 %).

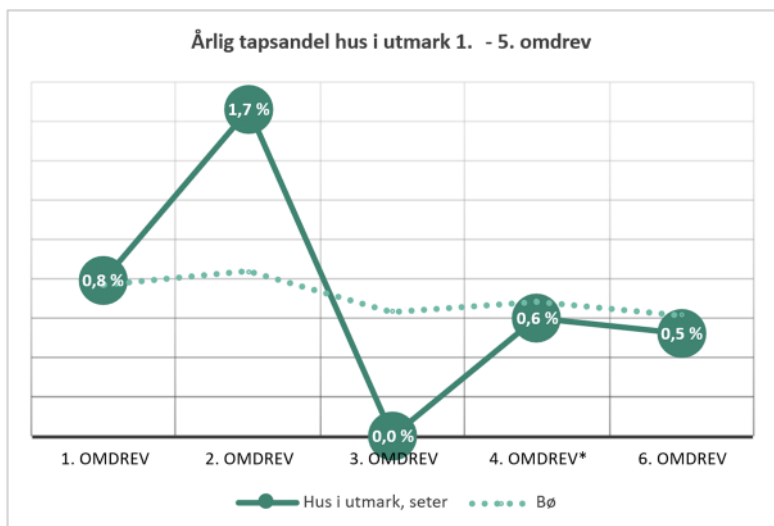
Figur 4-35 Utviklingen i tap av utmarksbygninger i Bø 1. - 6. omdrev. Stiplet linje viser gjennomsnittet for kommunen.  
\*Kommuner som ikke ble registrert i 4. omdrev er interpolert

Det årlige tapet i 6. omdrev har vært lavere enn i forrige omdrev (0,5 % mot 0 %). Akkumulert tapsandel i 1.-6. omdrev tilsvarer gjennomsnittet for kommunen (26 % mot 26 %).

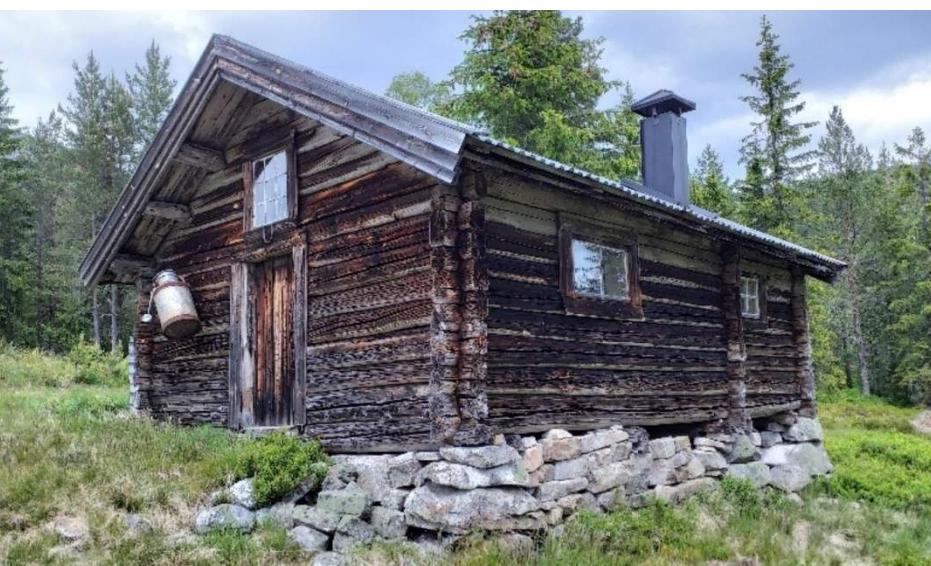
Figur 4-37 Seterbua på Krossmyrene i Oterholt grunnkrets er ett av de 30 gjenværende av de 38 opprinnelig SEFRAK-registrerte utmarksbygningene i Bø. Foto: AH/ASPLANVIK 2025 (165694937)

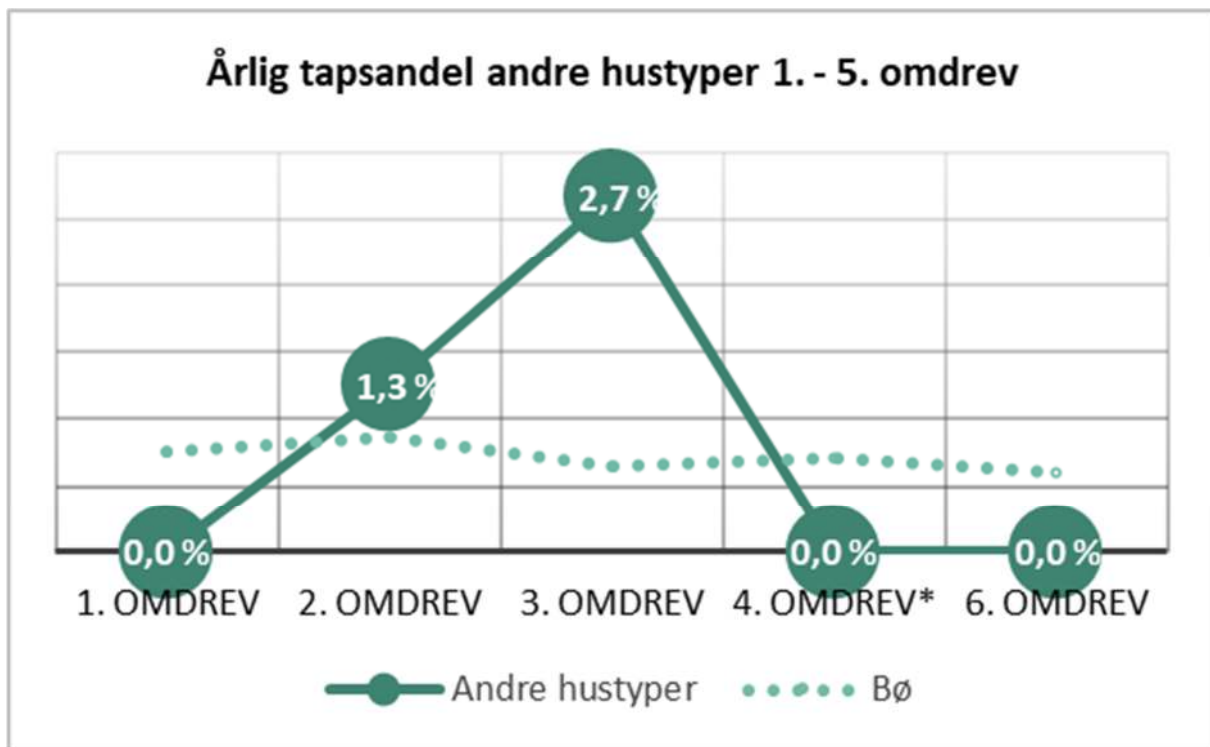
Figur 4-38: Utviklingen i tap av andre hustyper i Bø 1. - 5. omdrev. Stiplet linje viser gjennomsnittet for kommunen. Kommuner som ikke ble registrert i 4. omdrev er interpolert.

Ingen bygninger i denne kategorien har gått tapt i 6. omdrev. Akkumulert tapsandel i 1.-6. omdrev er lavere enn gjennomsnittet for kommunen (19 % mot 26 %).

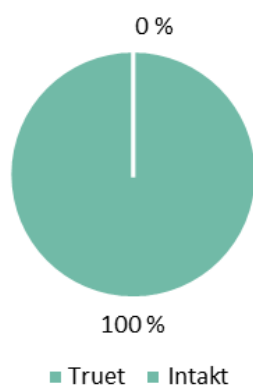
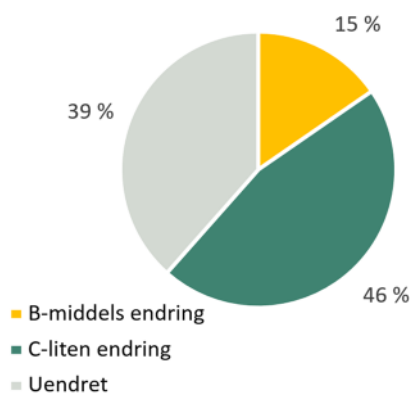
Figur 4-39: Tilstand og endringer for 13 gjenstående andre hustyper. Bø 5. omdrev.

Ingen bygninger i denne kategorien er truet/sterkt truet.

Andelen endrede ligger godt over gjennomsnittet for kommunen (62 % mot 49 %).

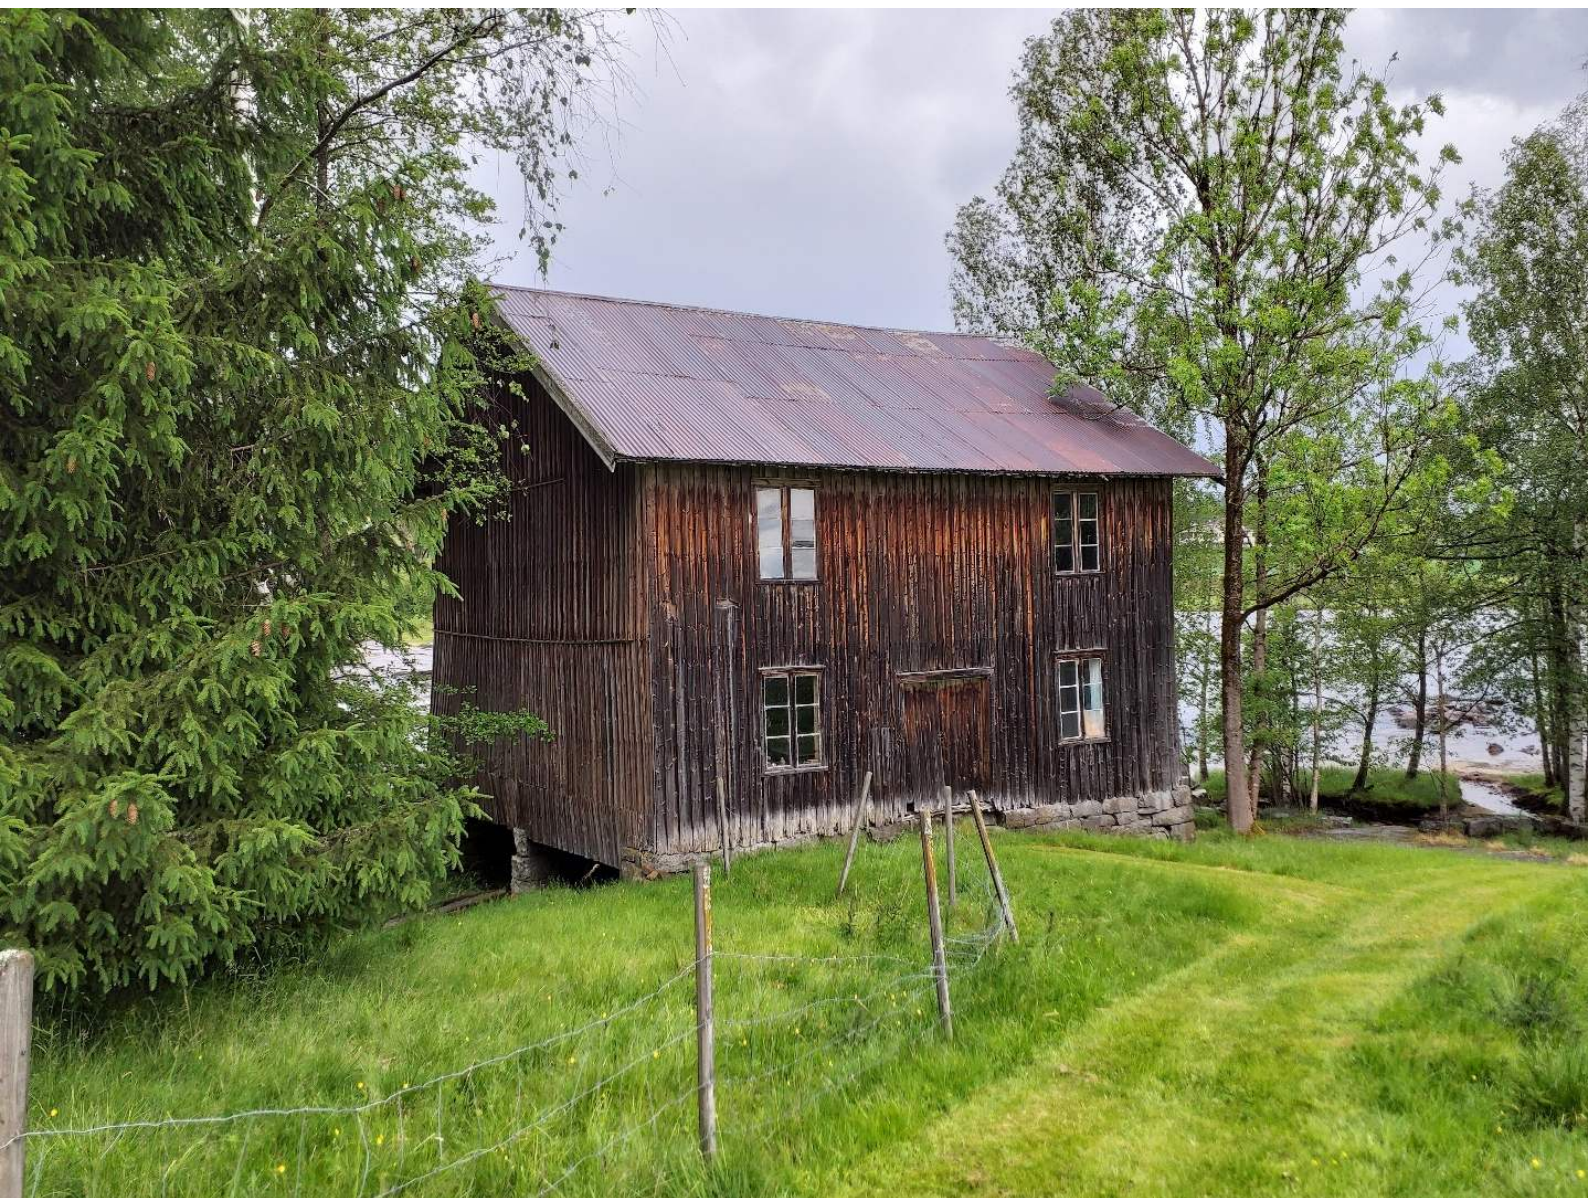
Figur 4-40 Dette kvernhuset (165690672) fra 1800-tallet tilhører bygningskategorien "Andre hustyper", og ligger vakkert plassert ved bredden av Bøelva. Bygningen er intakt. Foto: AH/Asplan Viak, 2025.

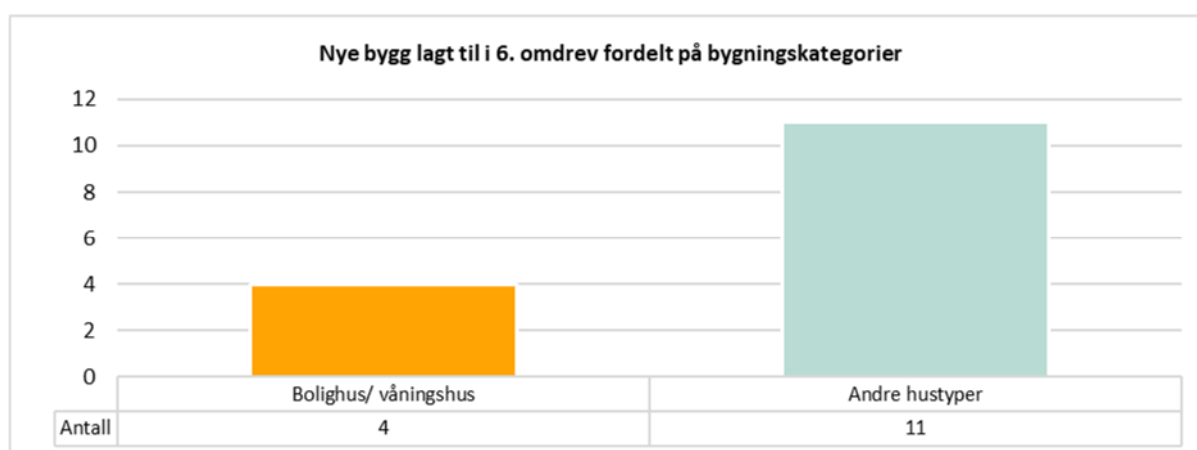
Figur 5-1: 15 nye bygg lagt til i 6. omdrev fordelt på bygningskategorier.

15 nye bygninger er lagt til i 6. omdrev. 15 av disse regulert til bevaring i vedtatte reguleringsplaner for Bø kommune, ingen er listeført kirke, statlig listeført i verneklasse 2 eller fredet etter kulturminneloven.

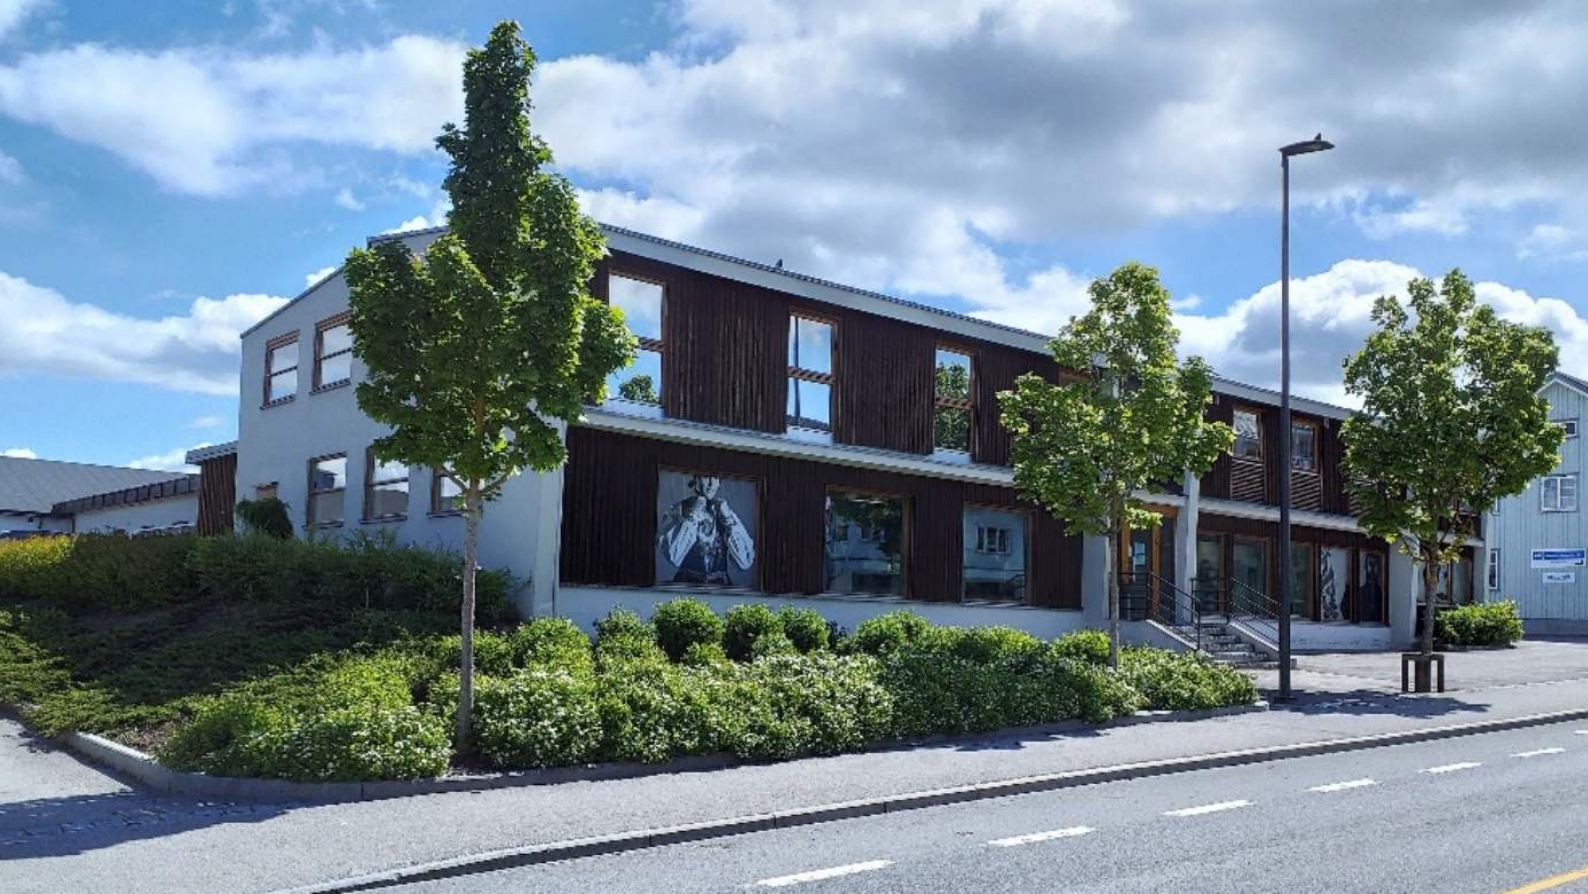
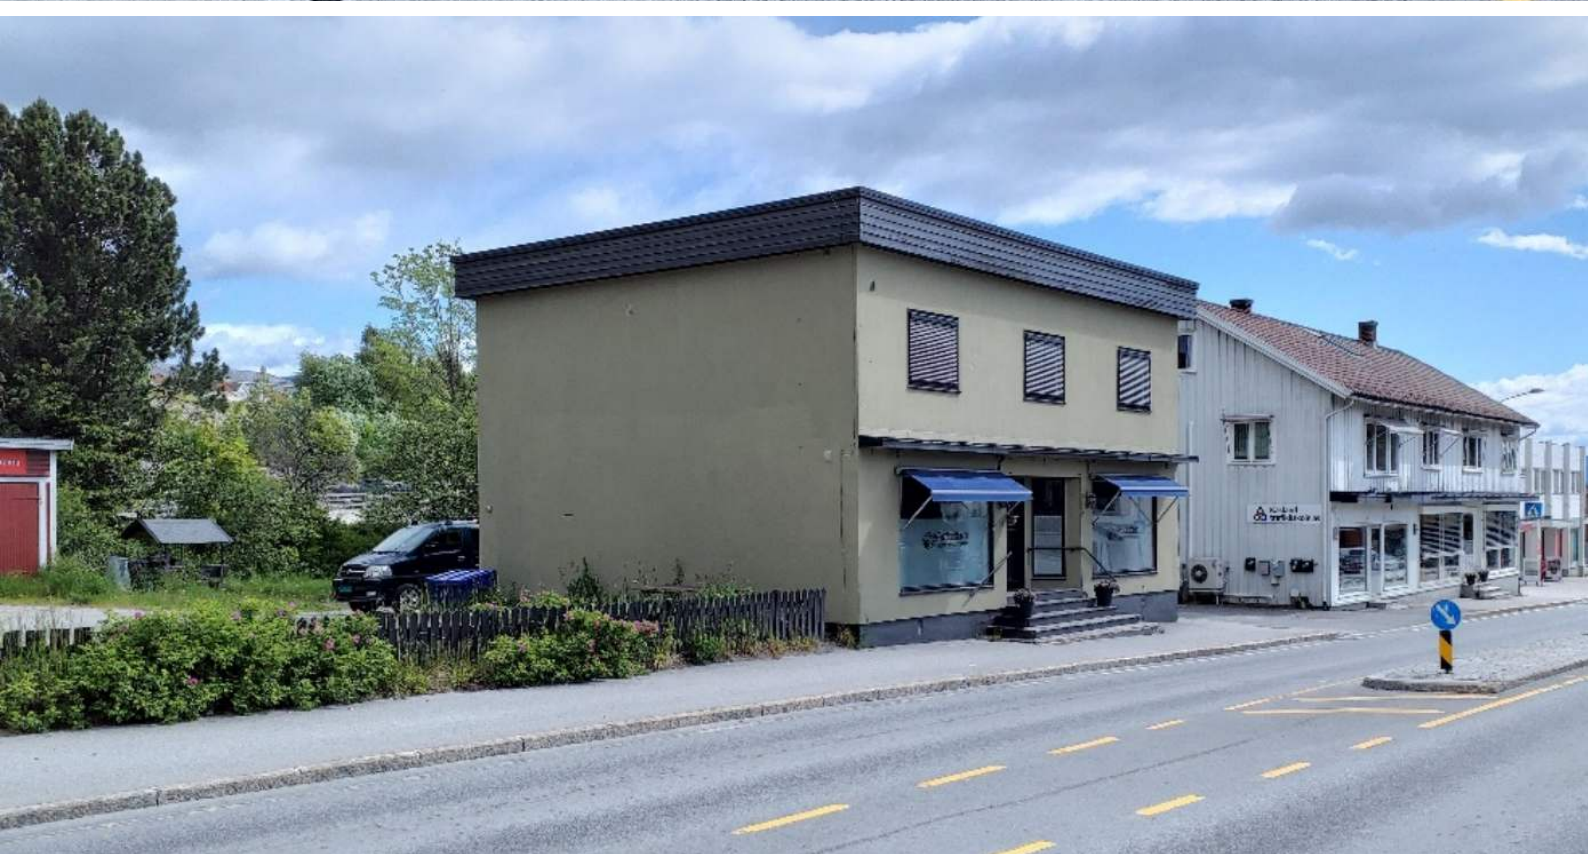
Figur 5-2 Øverst, Stasjonsvegen 26 ble lagt til i 6. omdrev: Tegnet av Flatbø/Almankås i 1959. Bygget er oppført i mur og tre, og med tydelige stiltrekk fra perioden, med inndeling av fasaden i felt, endegavler som blir bredere i toppen. Kilde: Asplan Viak, planbeskrivelse til områdereguleringsplan for Bø sentrum, vedtatt 2018. Foto: AR/ASPLAN VIAK, 2025 (165680081).

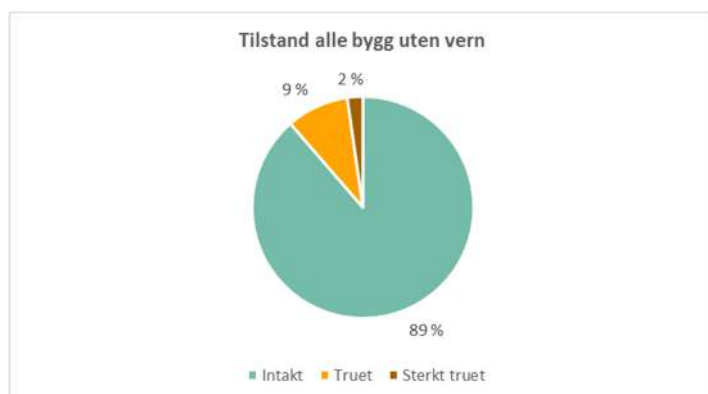
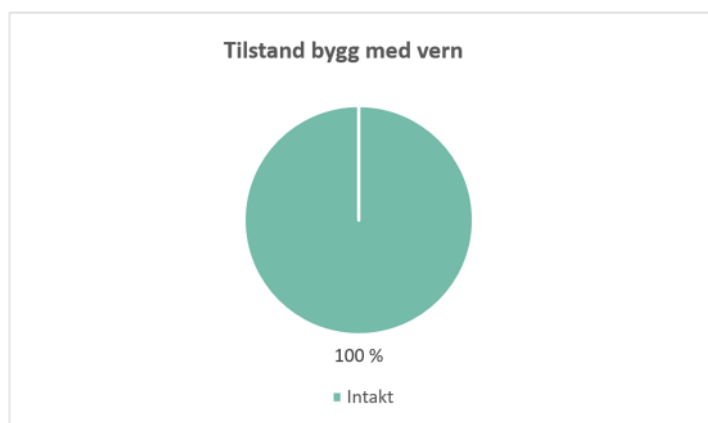
Figur 6-3 Kakediagrammene viser tilstand fordelt på bygg med og uten vern. Dette omfatter både undersøkelsesgrunnlaget for SEFRAK-bygg og nye bygg i 4. omdrev
