RIKSANTIKVARENS MILJØOVERVÅKINGSPROGRAM.6. OMDREV 2025-2031

# Status for verneverdige kulturminner i utvalgte kommuner

## Midt-Telemark kommune (tidligere Bø), Telemark 2025

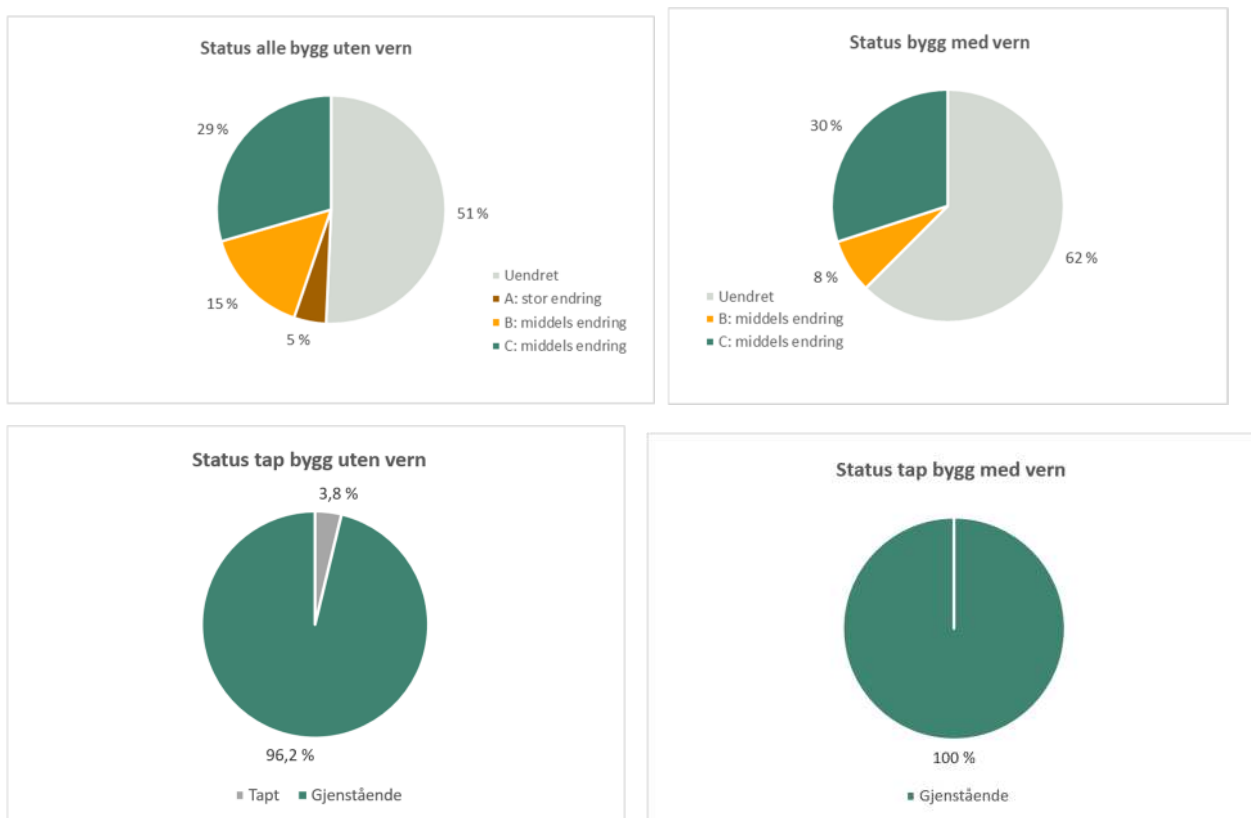
Figur 6-4 Kakediagrammene viser tilstand fordelt på bygg med og uten vern. Dette omfatter både undersøkelsesgrunnlaget for SEFRAK-bygg og nye bygg i 4. omdrev.

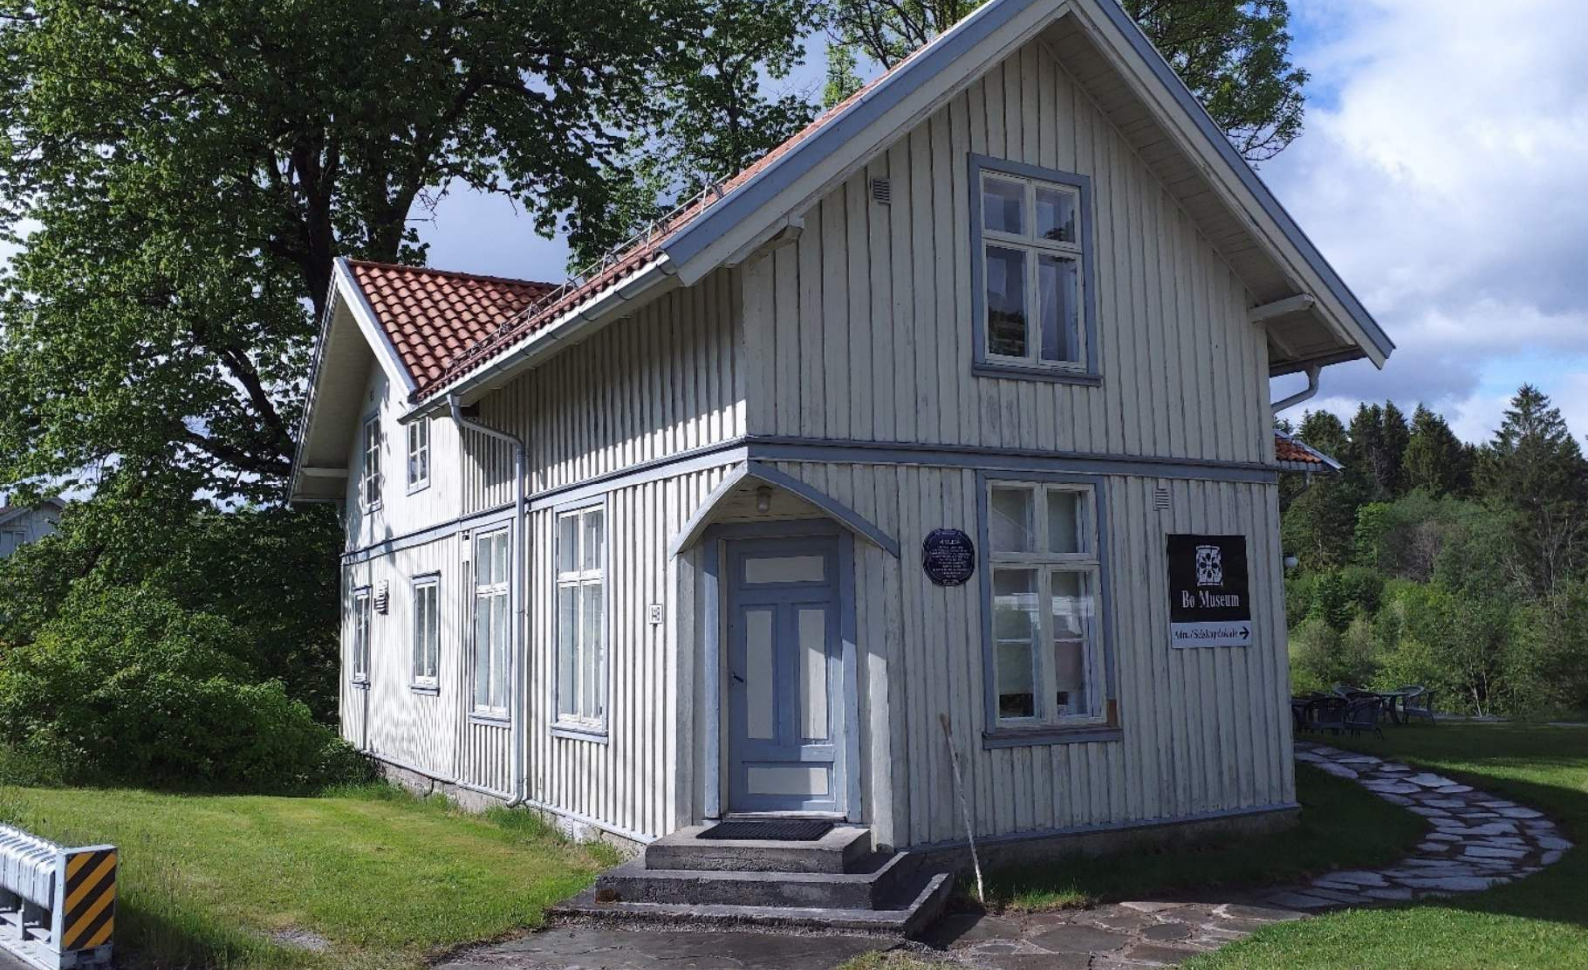
Figur 6-5 Dette bygget, som i dag er en del av Bø museum, ble oppført i 1910, og er regulert til bevaring i reguleringsplan «Oterholt-Kvennøya» fra 1995. «Polen» er administrasjonsbygget til Bø museum. Huset ble bygd tidlig på 1900-tallet. Navnet fikk bygget mest sannsynlig fordi det var kaldt der. Det kan også ha sammenheng med ekspedisjonene til Nord- og Sydpolen på starten av 1900-tallet. I dag brukes «Polen» til møte-, selskaps- og konsertlokale. I andre etasje er det kontor<sup>49</sup>. Foto: AH/Asplan Viak 2025 (165692756).

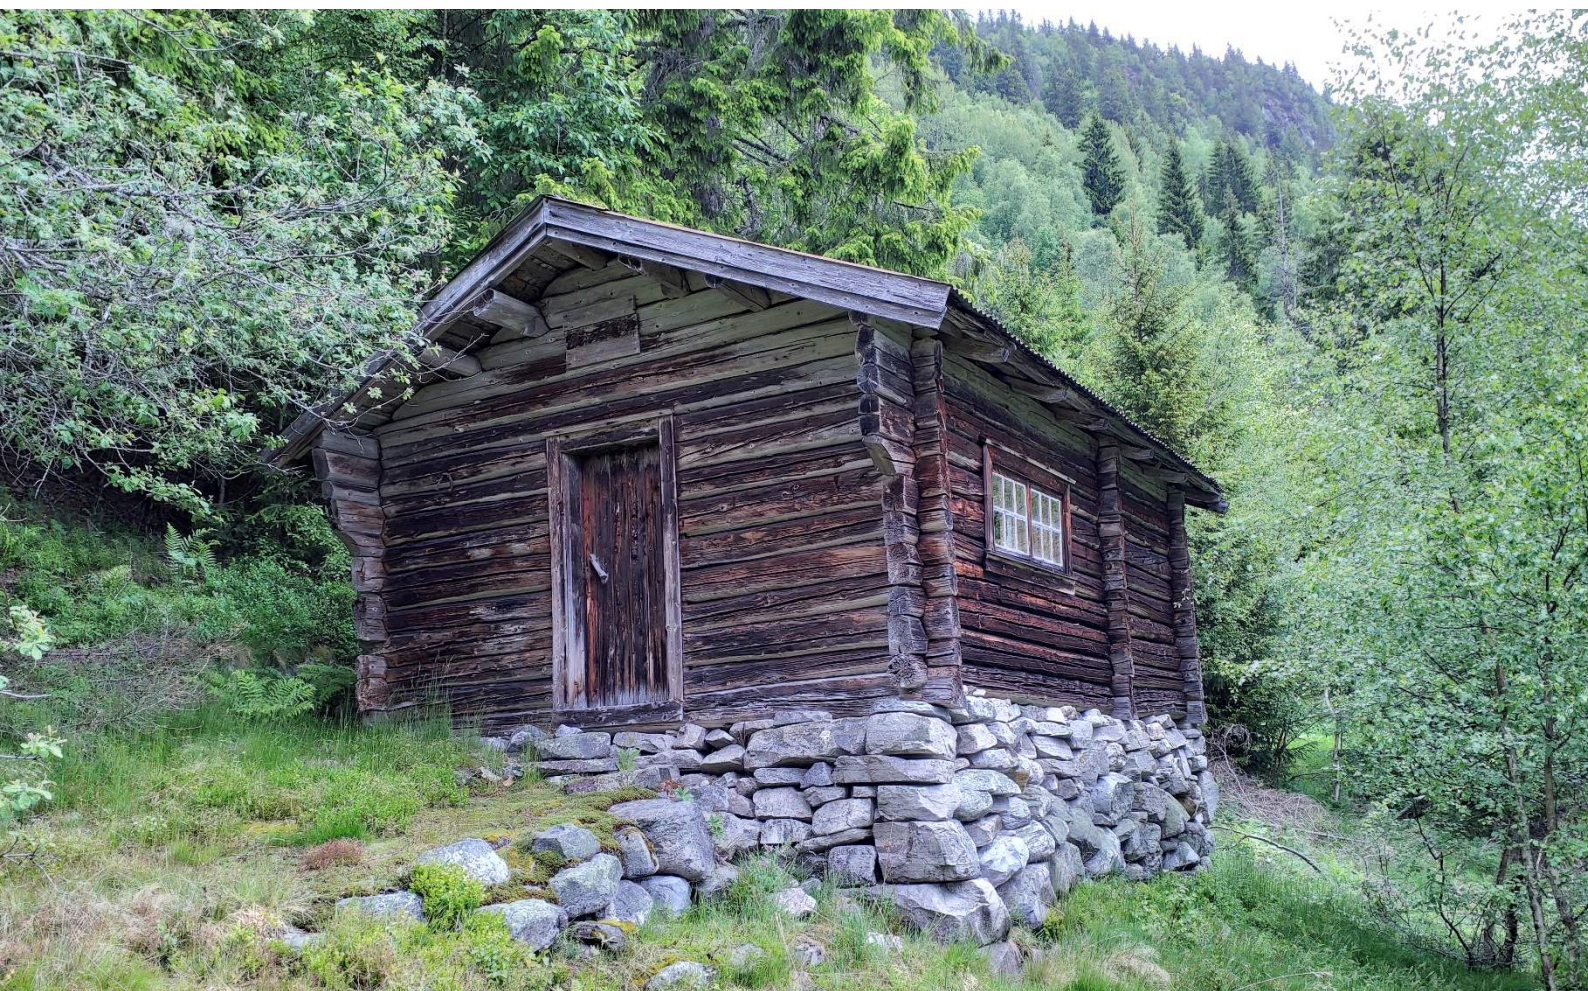
Figur 6-6 Seterbu fra tidlig 1800-tallet på Vårbu i grunnkrets «Folkestad 1». Foto: AR/Asplan Viak, 2025 (165699203)
